Asbestinventarisatattest

Patersstraat 69, 2300 Turnhout

Attestnummer : 20250401-000176.000

Zone 1: Hoofdgebouw

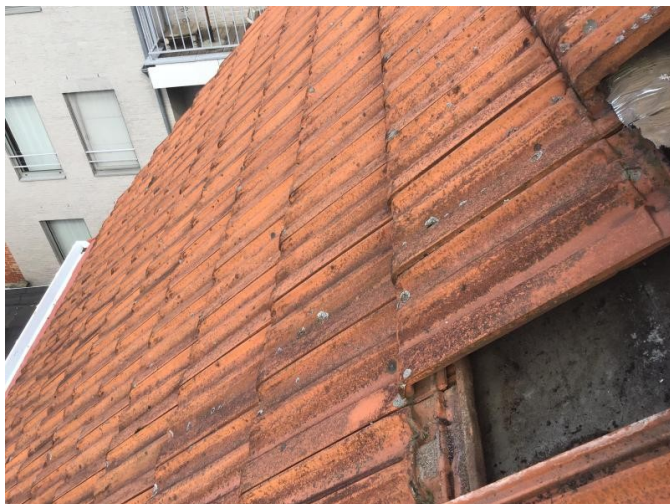
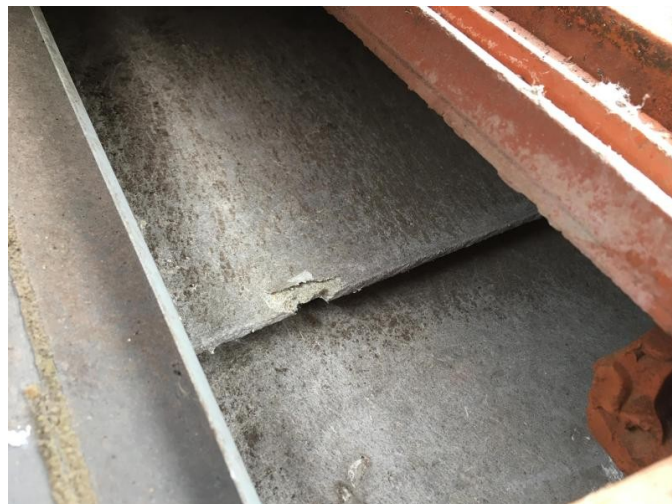
Overzichtsfoto

Detailfoto

Eindbeoordeling materiaalarisico	Laag materiaalarisico en/of verlaagde kans op vezelvrijgave
----------------------------------	---

Gebondenheid	Categorie 1: hechtgebonden in oorsprong
Asbestsoort (vezeltype)	Alleen chrysotiel
Asbestconcentratie	Laag (< 50%)
Afschermingsgraad van het gehele materiaal	Geheel of deels vrij aan de buitenlucht
Toestand van het materiaal	Licht beschadigd, licht verweerd. Intact calciumsilicaatmateriaal of categorie III 'gebondenheid'

#	Type	Referentie	Resultaat
1.1	Puntmonster	PM5	Chrysotiel

Beschrijving	Onderdakplaten
Omgeving	Buiten
Primaire drager	Schuin dak
Asbestmateriaal	Plaat, paneel, tablet - Type Menuiserie
Bindmiddel van asbestmateriaal	Cement
Gebondenheid op basis van bindmiddel	Hecht
Hoeveelheid (oppervlakte - dikte - aantal)	<ul style="list-style-type: none">• 40,00 m² - 0,30 cm - 1 stuk
Totaal volume	0,12 m ³
Eenvoudig bereikbaar	Nee <ul style="list-style-type: none">• Verwijdering tast de bouwkundige integriteit aan.
Bevestigingswijze	<ul style="list-style-type: none">• Genageld, geniet
Identificatiemethode	Vaststelling met monstername
Destructieve handeling voor identificatie	Nee

- Zorg voor een veilig beheer en verwijder dit asbestmateriaal wanneer het bij werken eenvoudig bereikbaar wordt. Controleer de toestand jaarlijks op wijzigingen.

- Eenvoudige handelingen: mag via doe-het-zelf of door werknemer(s) met opleidingsattest eenvoudige handelingen
Het is aangewezen om deze asbesttoepassing te laten verwijderen door een erkend asbestverwijderaar. Indien u zelf gaat verwijderen, zorg er dan voor dat het materiaal niet breekt en maak gebruik van de nodige veiligheidsvoorzieningen (wegwerpoverall, FFP3 masker).
