Asbestinventarisatetest

Buizemontstraat 94A, 9500 Geraardsbergen

Attestnummer : 20230325-000204.000

Uitgegeven op : 25.03.2023

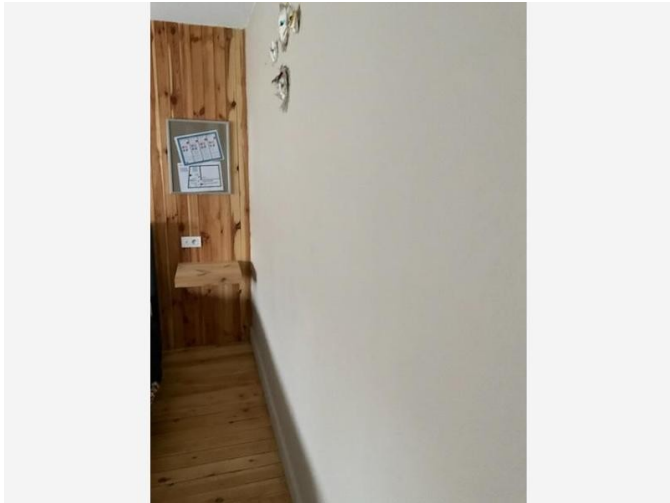
Fiche 2: Pleisterwerk wanden

Overzichtsfoto

Detailfoto

Geen asbest

#	Type	Referentie	Resultaat
2.1	Mengmonster	Mm01	Geen asbest

Beschrijving	Pleisterwerk wanden
Omgeving	Binnen
Primaire drager	Binnenwand

Bindmiddel van materiaal	Gips - kalk
Gebondenheid op basis van bindmiddel	Niet-hechtgebonden
Hoeveelheid (oppervlakte - dikte - aantal)	<ul style="list-style-type: none"> • 300,00 m² - 1,00 cm - 1 stuk
Totaal volume	3,00 m ³
Identificatiemethode	Vaststelling met monstername
Destructieve handeling voor identificatie	Nee
