VERSLAG NR

GEN/10/14786820/00/NL/000

## Periodieke inspectie op locatie

DC Van Volden, Joris Dumeryplein 1, 8000 Brugge

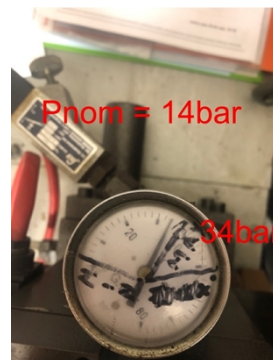
Machinekamer 2/2 -> Overdrukventiel:

- Het overdrukventiel is bij te regelen tot op 140% van de nominale druk. (rappel: 1)
