Asbestinventarisatetest

Laurierstraat 76, 9052 Gent

Attestnummer : **20250513-000201.000**

Uitgegeven op : **13.05.2025**

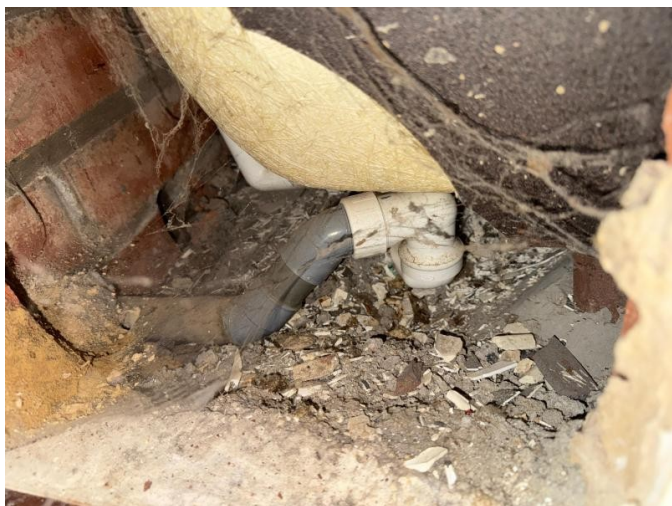
Vrije foto

Er werden tijdens de inspectie geen verdachte doorvoeren waargenomen. De aanwezige doorvoeren zijn vervaardigd uit metaal, kunststof of andere niet verdachte materialen. Het is echter wel mogelijk dat er nog asbestverdachte doorvoeren aanwezig zijn achter de aanwezige afwerkingslagen dit enkel met destructief onderzoek kunnen waargenomen worden.

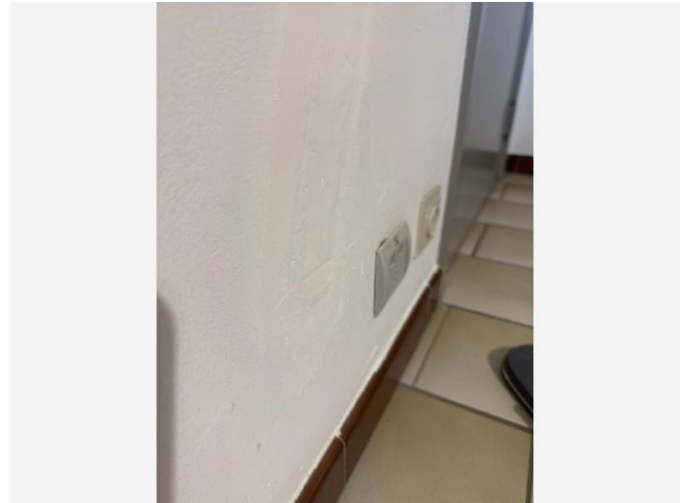
Fiche 6: Pleisterwerk binnenwanden

Geen asbest

#	Type	Referentie	Resultaat
6.1	Mengmonster	1	Geen asbest

Beschrijving	Pleisterwerk binnenwanden
Omgeving	Binnen
Primaire drager	Binnenwand
Bindmiddel van materiaal	Gips - kalk
Gebondenheid op basis van bindmiddel	Niet-hechtgebonden
Hoeveelheid (oppervlakte - dikte - aantal)	• 89,99 m ² - 1,00 cm - 1 stuk
Totaal volume	0,90 m ³
Identificatiemethode	Vaststelling met monstername
Destructieve handeling voor identificatie	Nee
Opmerking	Ter hoogte van de badkamer zijn de binnenwanden volledig afgewerkt met keramische tegels.
