Asbestinventarisatetest

Jan Bijlstraat 9, 9300 Aalst

Attestnummer : **20250707-000014.000**

Uitgegeven op : **07.07.2025**

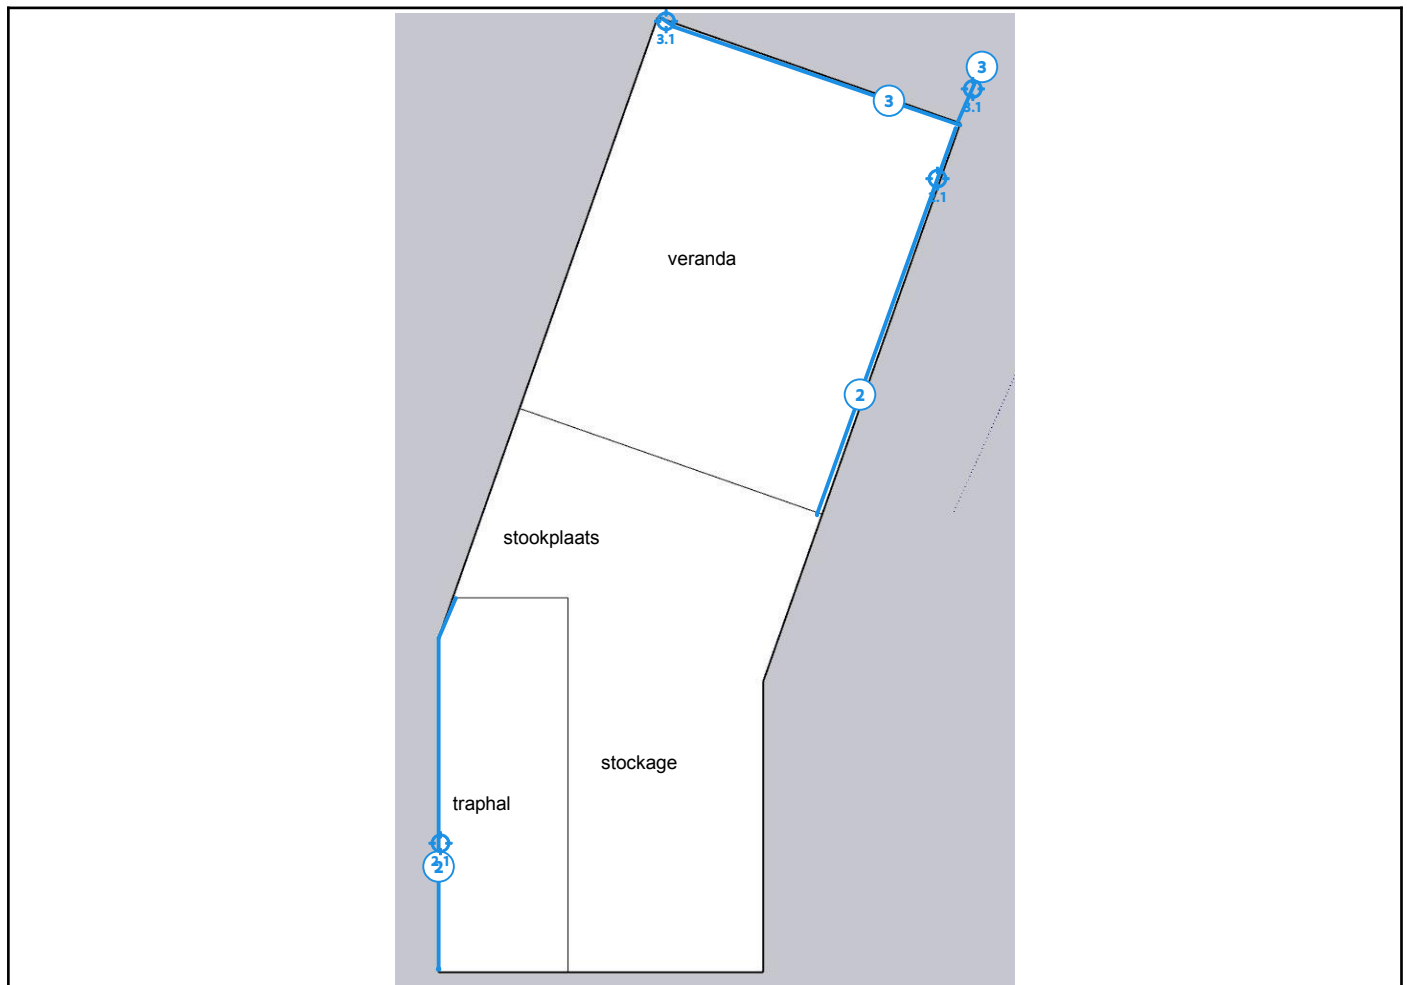
Plan 1.1: Gelijkvloerse verdieping

Beschrijving	Type	Actie
2. bepleistering op de muren	Geen asbest	-
2.1 Code: MM1	Mengmonster	-
3. Cementerign buitengevel	Geen asbest	-
3.1 Code: MM2	Mengmonster	-

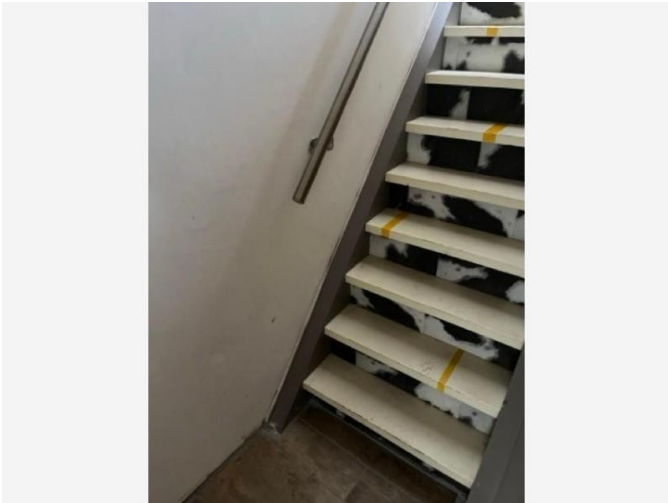
Fiche 2: bepleistering op de muren

Geen asbest

#	Type	Referentie	Resultaat
2.1	Mengmonster	MM1	Geen asbest

Beschrijving	beploistering op de muren
Omgeving	Binnen
Primaire drager	Binnenwand
Bindmiddel van materiaal	Gips - kalk
Gebondenheid op basis van bindmiddel	Niet-hechtgebonden
Hoeveelheid (oppervlakte - dikte - aantal)	• 320,00 m ² - 1,00 cm - 1 stuk
Totaal volume	3,20 m ³
Identificatiemethode	Vaststelling met monsternamen
Destructieve handeling voor identificatie	Nee
Opmerking	<p>Deze oppervlakte is een berekende schatting, Er worden geen rechten verleend aan deze oppervlakten. De dikte is een schatting die voorkomt uit de monsterplaatsen en is daarom niet altijd representatief.</p> <p>staalname in</p> <p>Natteruimte : badkamer/ keuken</p> <p>droge ruimte : berging / leefruimte/ slaapkamer</p> <p>trappenhuis : staal genomen / Niet van toepassing</p> <p>stookplaats : staal genomen / Niet van toepassing</p>
