Asbestinventarisatetest

Rotterij 148A, 9600 Ronse

Attestnummer : **20240913-000305.000**

Asbestveilig

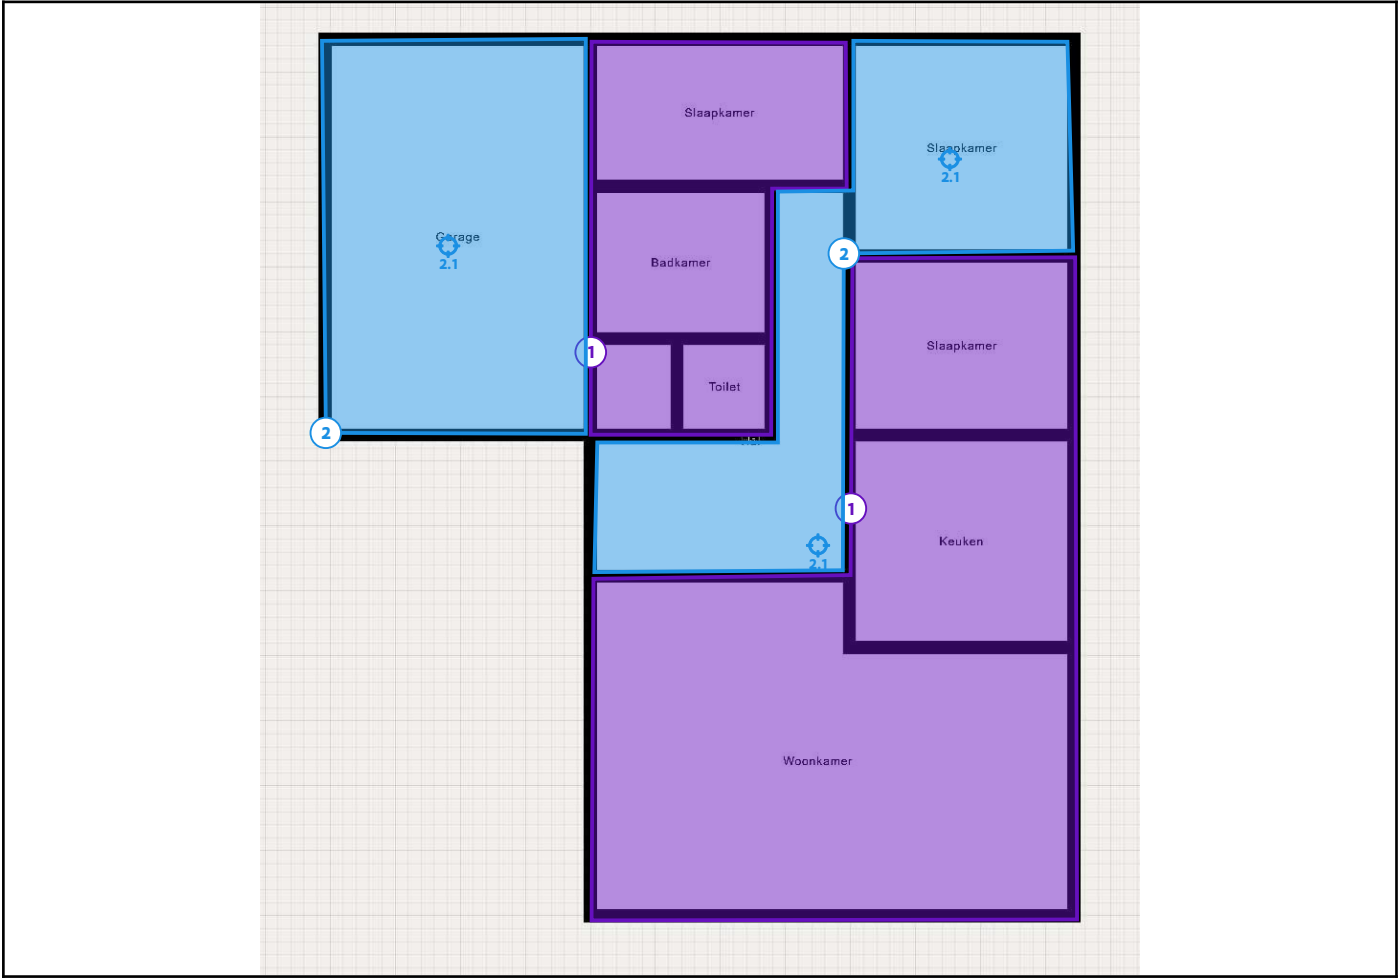
Plan 1.1: schema

Beschrijving	Type	Actie
1. Plafonds: Lambrisering / beplatingen	Advies	-
2. Plafonds: pleisterwerk	Geen asbest	-
2.1 Code: 002	Mengmonster	-

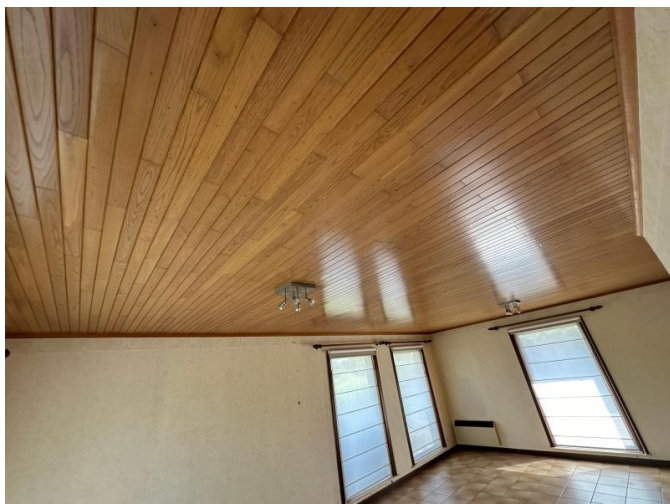
Vrije foto

Verskillende plafonds bestaan uit beplating en/of lambriseringen. Binnen het kader van een niet-destructief onderzoek konden de achterliggende lagen niet worden geanalyseerd. Enkel door deze te verwijderen of door een destructief onderzoek kunnen de achterliggende lagen geanalyseerd worden. Bij vernieuwing van deze binnenschil wordt aanbevolen om nieuw monsternamen te laten nemen.

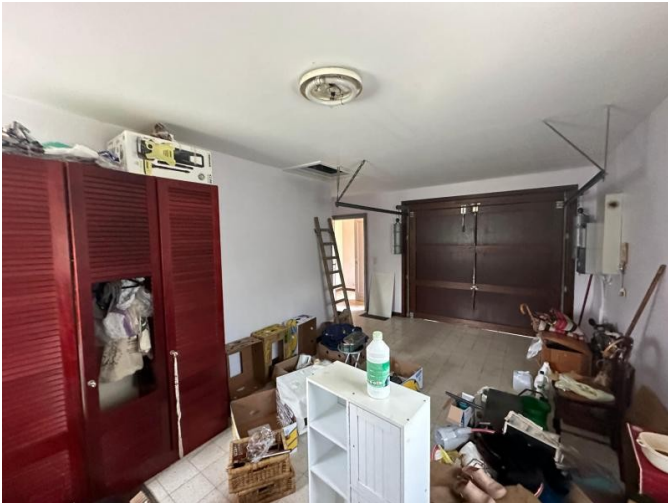
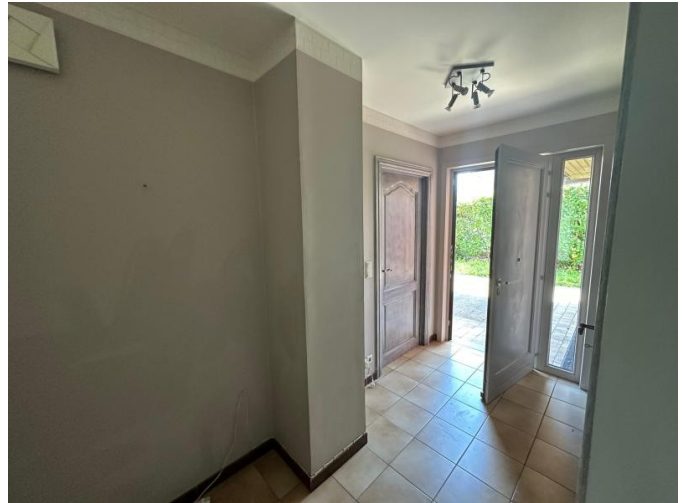
Fiche 2: Plafonds: pleisterwerk

Geen asbest

#	Type	Referentie	Resultaat
2.1	Mengmonster	002	Geen asbest

Beschrijving	Plafonds: pleisterwerk
Omgeving	Binnen
Primaire drager	Plafond
Bindmiddel van materiaal	Gips - kalk
Gebondenheid op basis van bindmiddel	Niet-hechtgebonden
Hoeveelheid (oppervlakte - dikte - aantal)	• 45,00 m ² - 1,00 cm - 1 stuk
Totaal volume	0,45 m ³
Identificatiemethode	Vaststelling met monstername
Destructieve handeling voor identificatie	Nee
Opmerking	De vaststelling dat de plafondbepleistering asbestveilig is, is gebaseerd op een beperkt aantal monsterstalen, welke door een erkend labo werden geanalyseerd. Dit geeft slechts een indicatie van de algemene asbestveilige toestand. Bij sloop of grondige werken en bij het (plaatselijk) verwijderen van het pleisterwerk wordt aangeraden steeds bijkomende stalen te nemen van elk plafond.

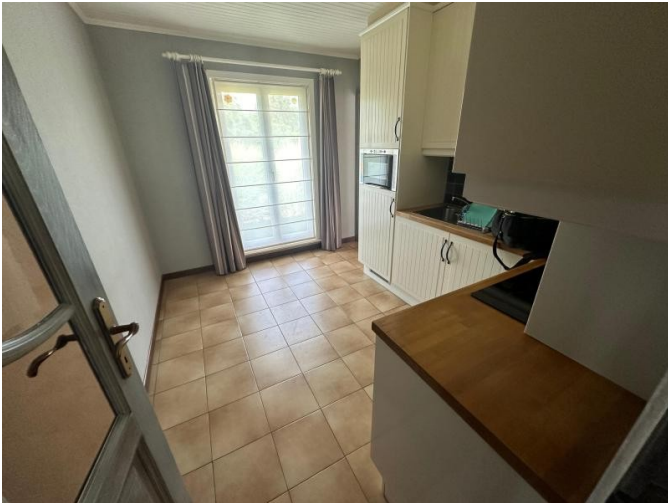
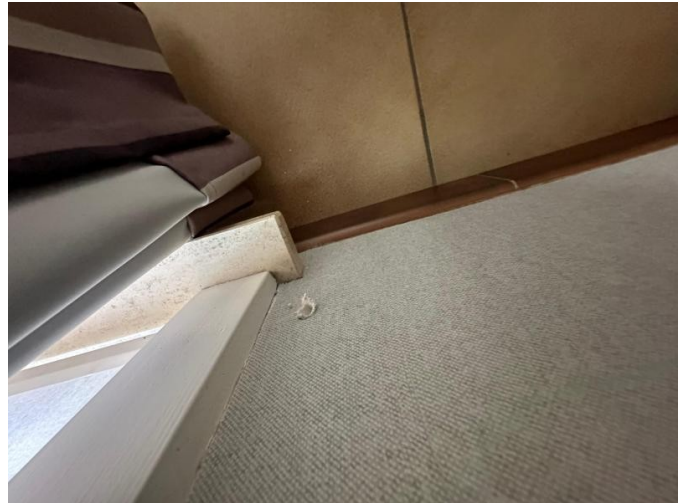
Fiche 3: Wanden: pleisterwerk

Geen asbest

#	Type	Referentie	Resultaat
3.1	Mengmonster	001	Geen asbest

Beschrijving	Wanden: pleisterwerk
Omgeving	Binnen
Primaire drager	Binnenwand
Bindmiddel van materiaal	Gips - kalk
Gebondenheid op basis van bindmiddel	Niet-hechtgebonden
Hoeveelheid (oppervlakte - dikte - aantal)	• 222,00 m ² - 1,00 cm - 1 stuk
Totaal volume	2,22 m ³
Identificatiemethode	Vaststelling met monsternamen
Destructieve handeling voor identificatie	Nee
Opmerking	De vaststelling dat de wanden asbestveilig zijn, is gebaseerd op een beperkt aantal monsterstalen, welke door een erkend labo werden geanalyseerd. Daardoor geeft dit slechts een indicatie van de algemene asbestveilige toestand. Bij sloop of grondige werken en bij het (plaatselijk) verwijderen van het pleisterwerk wordt aangeraden steeds bijkomende stalen te nemen van elke muur.
