## Keuringsverslag van een elektrische laagspanning- en zeer lage spanningsinstallatie

NIET CONFORM

Datum keuring: 23/04/2025

Straatnaam Fostierlaan  
Huisnummer 44B  
Busnummer 0001  
Postcode 9600  
Gemeente RONSE  
Land België

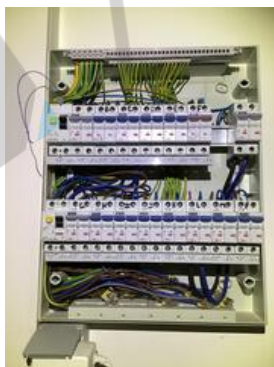
Afbeelding schakel- en verdeelbord:

Aantal kringen	Curve	Bescherming IN (A)	(andere)	P	Sectie (mm²)
3	C	16		2	1,5
11	C	20		2	2,5
1	C	32		2	10
Visueel nazicht (algemeen)	NOK	Directe aanraking	OK	Indirecte aanraking	OK
Aansluitingen	OK	schema in bijlage door Aceg vzw	NA		
Equipotentiale verbindingen	OK	Doorsnede geleiders	OK		
Continuïteit	OK	Verlichting / toestellen	OK

- I1.01 Eéndraadschema van de installatie is niet aanwezig. (Boek 1 Afdeling 2.12 - 2.13 en 3.1.2 en 9.1.2)
- I1.03 Situatieschema van de installatie is niet aanwezig. (Boek 1 Afdeling 2.12 - 2.13 en 3.1.2 en 9.1.2)
- I5.01 De aanduiding van de stroomkringen en/of apparatuur, aansluitklemmen, enz dient aangebracht of vervolledigd te worden. (Boek 1 Onderafdeling 3.1.3.1. en 3.1.3.3.A. en 5.1.6.1)
- N3 Het is niet uitgesloten dat bij een nacontrole bijkomende inbreuken worden vastgesteld bij voorleggen schema's.

- ☒ De elektrische installatie voldoet niet aan de voorschriften van het KB 08/09/2019 - AREI Boek 1. Een aanvullend bezoek moet door hetzelfde organisme worden uitgevoerd vóór 23/4/2026. De werken, nodig om de tijdens het controlebezoek vastgestelde inbreuken te doen verdwijnen, moeten zonder vertraging worden uitgevoerd en alle gepaste maatregelen worden genomen opdat, indien de installatie in dienst blijft, deze inbreuken geen gevaar vormen voor de personen of goederen.
- Voor huishoudelijke installaties wordt bovendien:
- het nazicht op de verdwijning van de inbreuken verricht door het erkend organisme dat het controlebezoek heeft uitgevoerd
