Keuringsverslag van een elektrische laagspanning- en zeer lage spanningsinstallatie

NIET CONFORM

Datum keuring: 06/12/2022 **Inspecteur:** Werner Notelaers **Mentor:** **Installateur:** Veres BV
ID-label: Korte Eindstraat 13 Heusden - Zolder **Klantreferentie:**
B.T.W. nr.: BE 0780 629 769
Merk en type meettoestel: Metrel **Serienummer:** 18460125
EUROTEST 61557

Straatnaam Korte Eindstraat
Huisnummer 13
Busnummer
Postcode 3550
Gemeente Heusden-Zolder
Land België

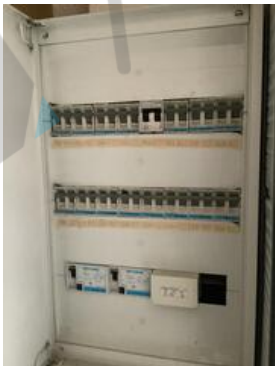
Afbeelding schakel- en verdeelbord:

- I1.01 Eéndraadschema van de installatie is te voorzien en/of te vervolledigen. (Boek 1 Afdeling 2.12 - 2.13 en 3.1.2 en 9.1.2)
- I1.02 Situatieschema van de installatie is te voorzien en/of te vervolledigen. (Boek 1 Afdeling 2.12 - 2.13 en 3.1.2 en 9.1.2)
- I5.10 Niet gebruikte invoeringen van het verdeelbord zijn niet correct of onvoldoende afgedicht. (Boek 1 Afdeling 5.1.4. en 4.2.2.3.)
- I5.15 De toegankelijkheid van het schakelbord is te verbeteren. (Boek 1 Onderafdeling 5.3.5.1.C.)
- I8.13 Kabels van het type VTLmb, LMVVR, COAX, VVT zijn verboden en dienen vervangen te worden door een type conform Boek 1 Onderafdeling 5.2.1.2.
- nota/note 3 Het is niet uitgesloten dat bij een nacontrole bijkomende inbreuken worden vastgesteld bij voorleggen schema's.
- Verdeelbord gaat niet open, vastgekit . Interne controle niet mogelijk.
