Asbestinventarisatetest

Lindendries 46, 1730 Asse

Attestnummer : **20250424-000040.000**

Uitgegeven op : **24.04.2025**

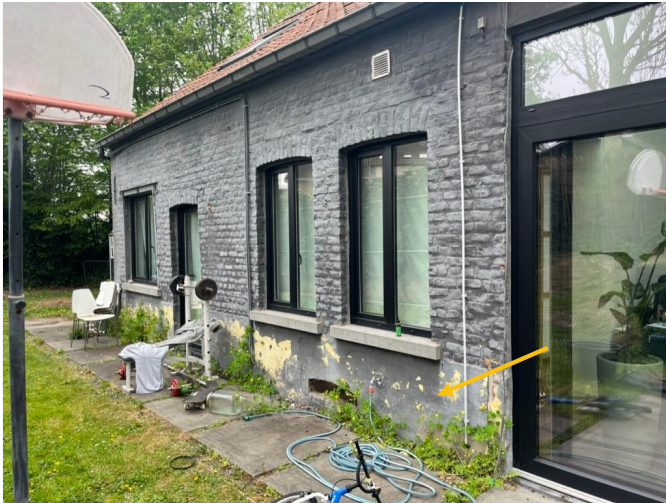
Fiche 4: Cementerign buitengevel

Geen asbest

#	Type	Referentie	Resultaat
4.1	Puntmonster	MM2	Geen asbest

Beschrijving	Cementerign buitengevel
Omgeving	Buiten
Primaire drager	Wand buitenschil
Bindmiddel van materiaal	Cement
Gebondenheid op basis van bindmiddel	Hecht
Hoeveelheid (gewicht - aantal)	• 500,00 kg - 1 stuk
Totaal gewicht	500,00 kg
Identificatiemethode	Vaststelling met monstername
Destructieve handeling voor identificatie	Nee
