Procès-verbal de contrôle d'une installation électrique en BT et TBT

NON CONFORME

Adresse de l'installation

Visite de contrôle d'une installation domestique selon(AR 08/09/2019) - RGIE Livre 1 - 6.5. et 4.2.4.3.

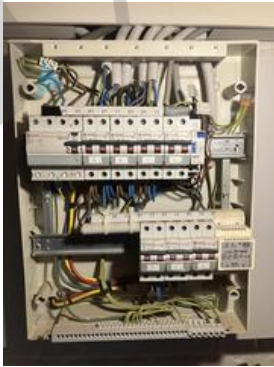
Image du tableau de repartition et de manoeuvre:

- I5.05 (Re)placer la porte et/ou l'écran de protection du tableau. Possibilité de contact avec des pièces nues sous tension (Livre 1 Section 5.1.4. et 5.3.5.1.A. et 4.2.2.3.)

- I5.10 Obturer les ouvertures non utilisées du tableau ou coffret (Livre 1 Section 5.1.4. et 4.2.2.3.)
- I5.13 La tension nominale de service n'est pas indiqué clairement sur le tableau (Livre 1 Sous-section 3.1.3.3.)

- I5.14 Absence d'un interrupteur omnipolaire qui permet de mettre le tableau complet hors tension. (Livre 1 Sous-section 5.3.5.1.B. et note)
- I6.04 Prévoir un dispositif de protection à courant différentiel-résiduel distinct d'une sensibilité de 30mA pour la/ ou les salle(s) de bains, lave-linge, lave-vaisselle, sèche-linge et / ou des dispositifs similaires. Cela devrait être secondaire au dispositif de protection à courant différentiel-résiduel principal (Livre 1 Sous-section 7.1.4.1. et 4.2.4.3.)
