Asbestinventarisatetest

Naarstigheidstraat 7, 9300 Aalst

Attestnummer : 20230115-000147.000

Niet-asbestveilig

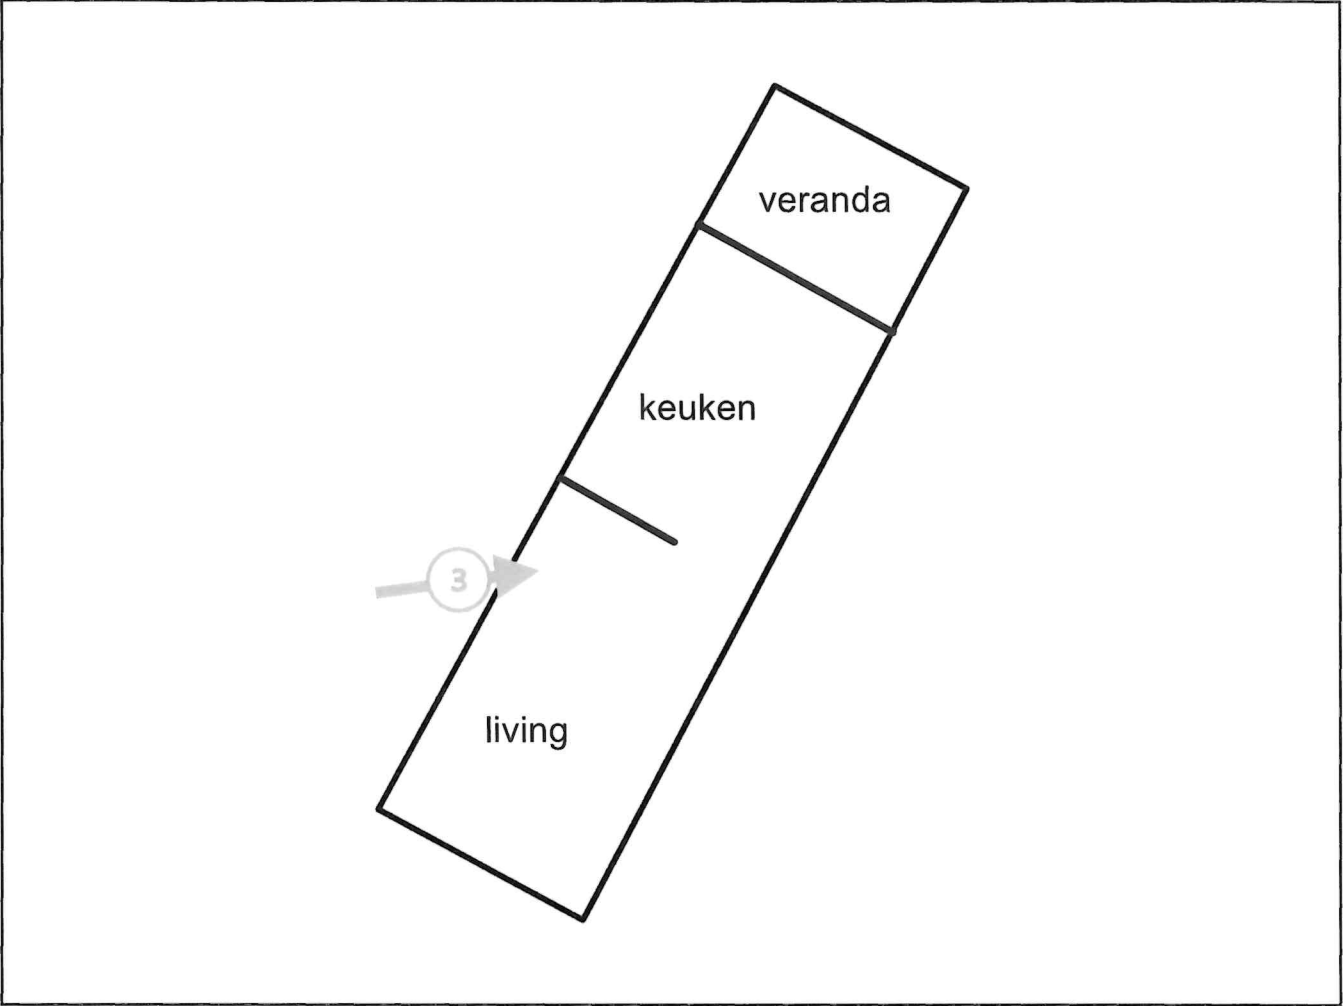
Plan 1.1: Hoofdgebouw gelijkvloers

Beschrijving	Type	Actie
3. bakeliet lichtschakelaars	Asbestmateriaal	Zorgvuldig beheren

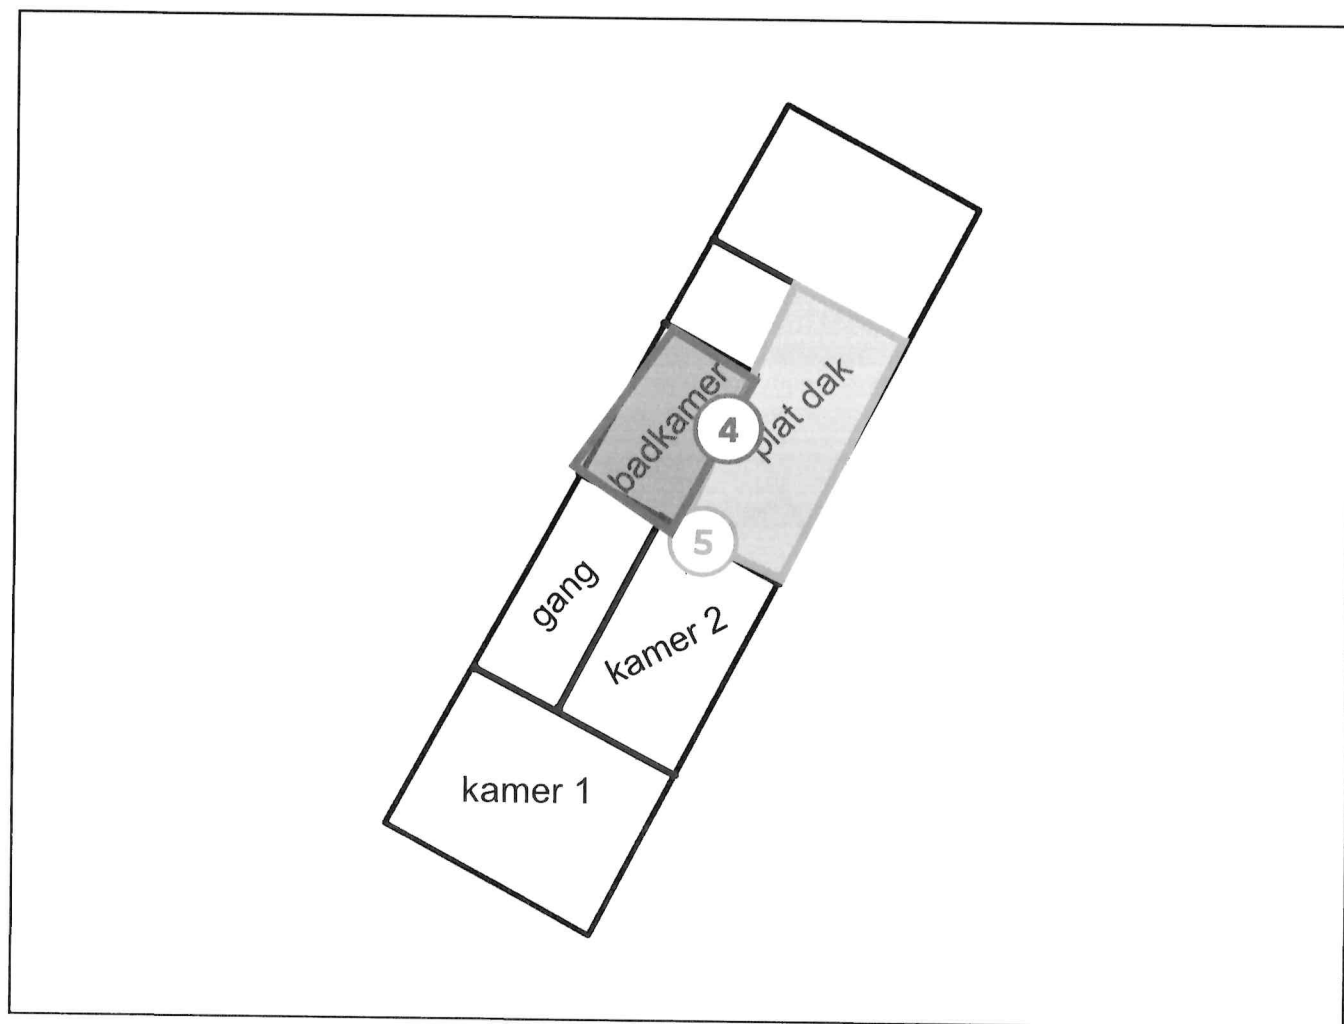
Plan 1.2: Hoofdgebouw 1e verdiep

Beschrijving	Type	Actie
4. tegellijn faience badkamer	Advies	-
5. roofing plat dak achteraan	Geen asbest	-

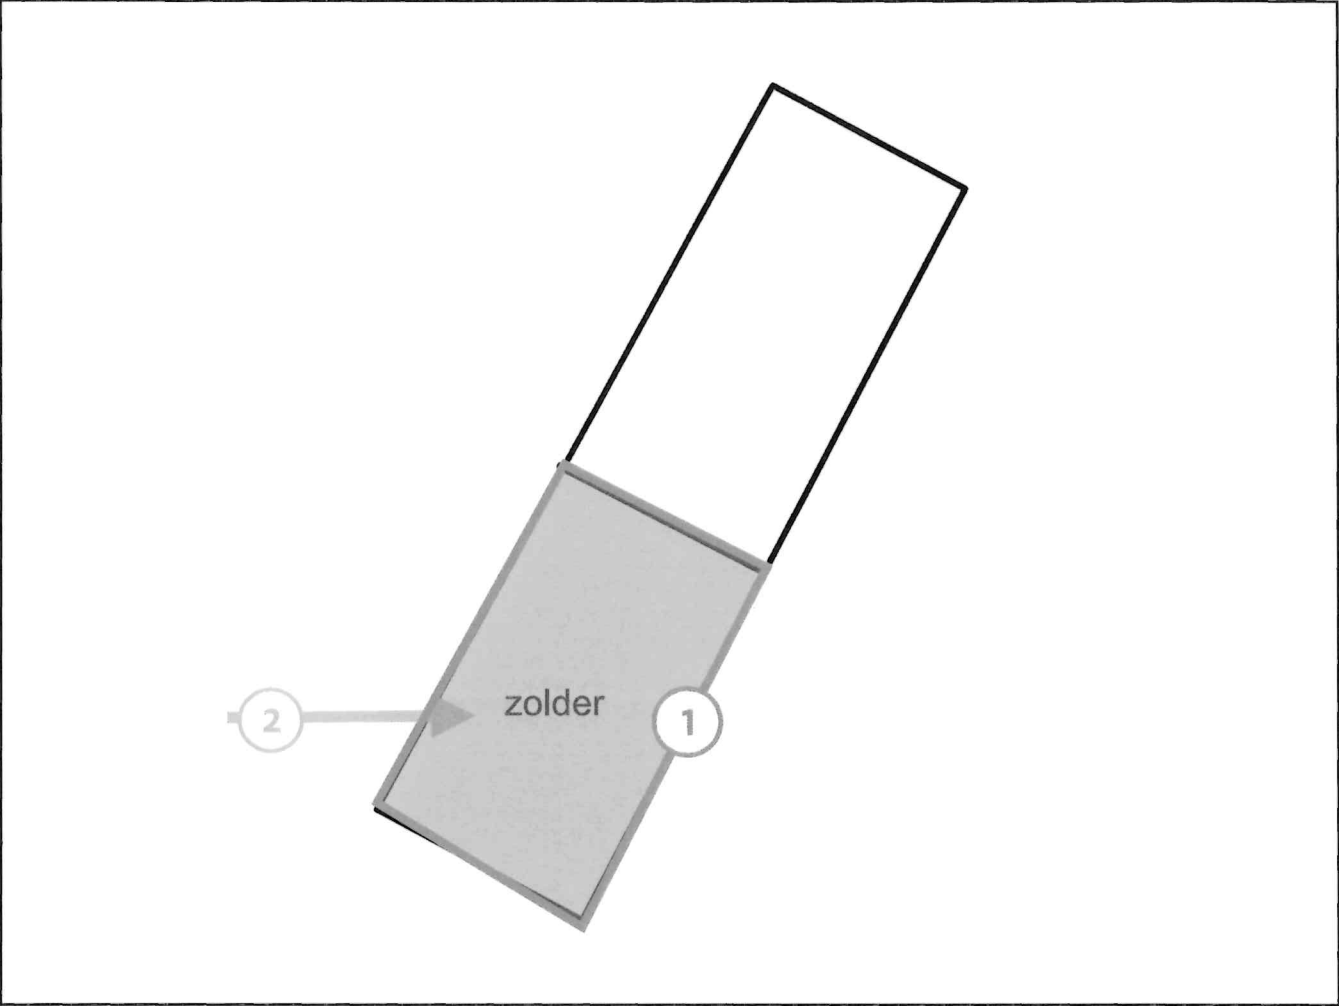
Plan 1.3: Hoofdgebouw zolder

Beschrijving	Type	Actie
1. leien dak hoofdgebouw	Asbestmateriaal	Verwijderen
2. Koker verwarming/ventilatie zolder	Asbestmateriaal	Zorgvuldig beheren

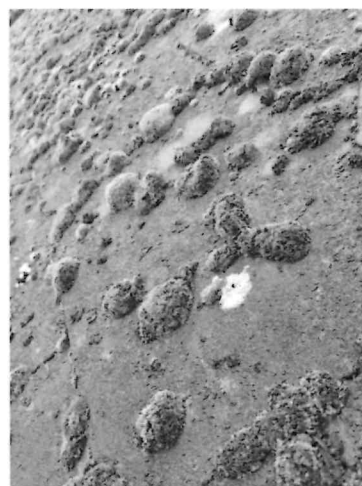
Detailfoto

Verhoogd materiaalrisico en/of verhoogde kans op vezelvrijgave

Matig beschadigd, matig verweerd

leien dak hoofdgebouw

Dak- en gevelbekleding - Lei, shingle

- 70,00 m² - 1 stuk

Verwijderen

- Zorg voor een veilig beheer. Vermijd het beschadigen van het asbestmateriaal. Controleer de toestand jaarlijks op wijzigingen.

- Eenvoudige handelingen: mag via doe-het-zelf of door werknemer(s) met opleidingsattest eenvoudige handelingen
De leien kunnen vlot in 1 stuk verwijderd worden. Dit kan een dakwerker met opleidingsattest uitvoeren.
