# Asbestinventarisatetest

Hertog Van Arenberglaan 5, 9120 Beveren

Attestnummer : **20230305-000025.000**

Uitgegeven op : **05.03.2023**

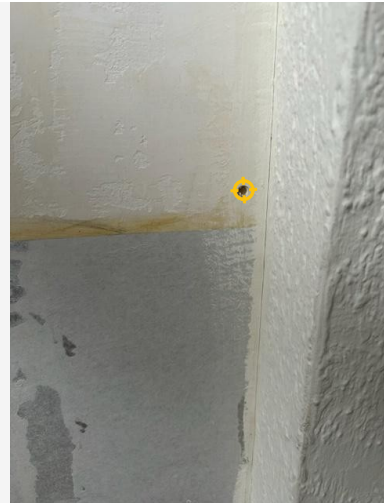
## Fiche 1: Pleister Woonkamer

Geen asbest

#	Type	Referentie	Resultaat
1.1	Mengmonster	Staal 1	Geen asbest

Beschrijving	Pleister Woonkamer
Omgeving	Binnen
Primaire drager	Binnenwand
Bindmiddel van materiaal	Gips - kalk

Gebondenheid op basis van bindmiddel	Niet-hechtgebonden
Hoeveelheid (oppervlakte - dikte - aantal)	<ul style="list-style-type: none"> <li>• 0,01 m<sup>2</sup> - 0,01 cm - 1 stuk</li> </ul>
Totaal volume	< 0,001 m <sup>3</sup>
Identificatiemethode	Vaststelling met monstername
Destructieve handeling voor identificatie	Nee
Opmerking	Pleisterwerk was negatief, oppervlakte niet van toepassing.

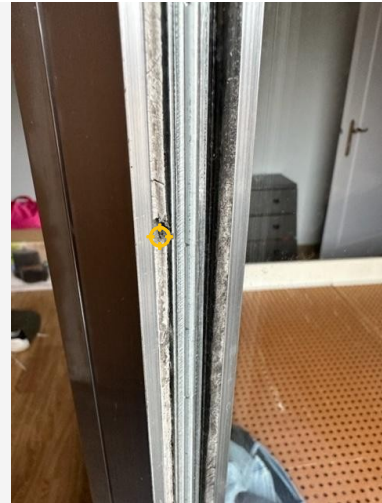
## Fiche 3: Mastiek van de ramen

Geen asbest

#	Type	Referentie	Resultaat
3.1	Puntmonster	Staal 3	Geen asbest

Beschrijving	Mastiek van de ramen
Omgeving	Grenst aan binnen- en buitenlucht
Primaire drager	Wandopening verticaal (raam, deur, ...)

<b>Bindmiddel van materiaal</b>	Kitten, mastiek, pasta
<b>Gebondenheid op basis van bindmiddel</b>	Hecht
<b>Hoeveelheid (gewicht - aantal)</b>	<ul style="list-style-type: none"> <li>• 0,01 kg - 1 stuk</li> </ul>
<b>Totaal gewicht</b>	0,01 kg
<b>Identificatiemethode</b>	Vaststelling met monstername
<b>Destructieve handeling voor identificatie</b>	Nee
