# Asbestinventarisatetest

Cornelis Dyckstratelaan 24/201, 2100 Antwerpen

Attestnummer : **20240716-000061.000**

# Plan 1.1: 1e verdieping

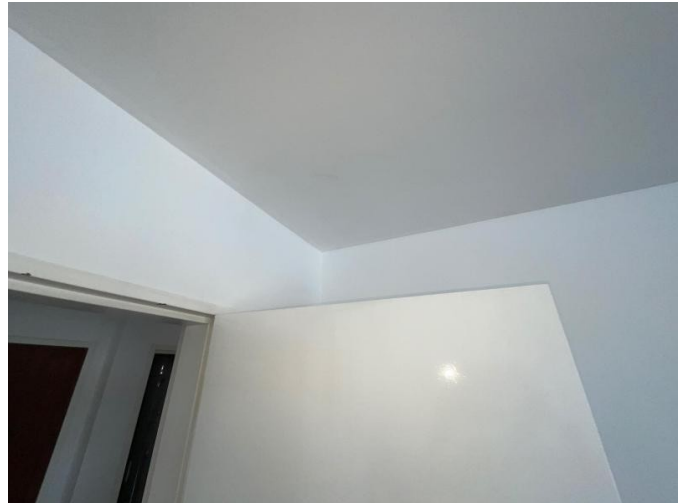
## Fiche 2: Pleisterwerk plafonds

Geen asbest

#	Type	Referentie	Resultaat
2.1	Mengmonster	1507002	Geen asbest

Beschrijving	Pleisterwerk plafonds
Omgeving	Binnen
Primaire drager	Plafond
Bindmiddel van materiaal	Gips - kalk
Gebondenheid op basis van bindmiddel	Niet-hechtgebonden
Hoeveelheid (oppervlakte - dikte - aantal)	• 0,10 m <sup>2</sup> - 1,00 cm - 1 stuk
Totaal volume	0,001 m <sup>3</sup>
Identificatiemethode	Vaststelling met monstername
Destructieve handeling voor identificatie	Nee
Opmerking	Hoeveelheid asbest in het pleisterwerk werd niet bepaald aangezien er geen asbest werd teruggevonden in het mengstaal.

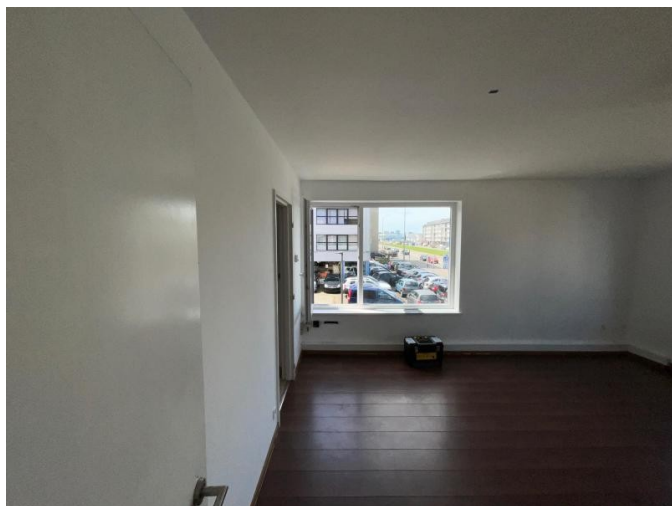
## Fiche 3: Pleisterwerk muren

Geen asbest

#	Type	Referentie	Resultaat
3.1	Mengmonster	150701	Geen asbest

Beschrijving	Pleisterwerk muren
Omgeving	Binnen
Primaire drager	Binnenwand
Bindmiddel van materiaal	Gips - kalk
Gebondenheid op basis van bindmiddel	Niet-hechtgebonden
Hoeveelheid (oppervlakte - dikte - aantal)	• 0,10 m <sup>2</sup> - 1,00 cm - 1 stuk
Totaal volume	0,001 m <sup>3</sup>
Identificatiemethode	Vaststelling met monstername
Destructieve handeling voor identificatie	Ja
Opmerking	Hoeveelheid asbest in het pleisterwerk werd niet bepaald aangezien er geen asbest werd teruggevonden in het mengstaal.
