# Asbestinventarisatetest

Visserstraat 6, 9150 Beveren-Kruibeke-Zwijndrecht

Attestnummer : 20250719-000016.000

Uitgegeven op : 19.07.2025

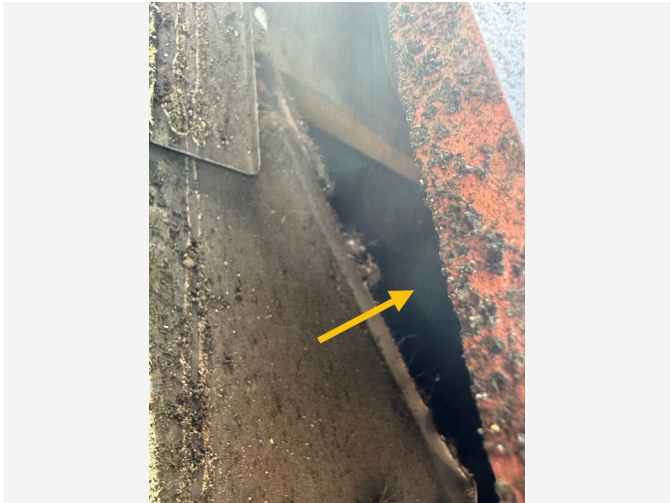
Vrije foto

Tijdens het onderzoek en de controle van het onderdak hebben we vastgesteld dat het uit een niet-asbestverdacht doek/zeil bestaat.

| Primaire drager | Schuin dak |
