# Asbestinventarisatetest

Boerenkrijgstraat 193, 2800 Mechelen

Attestnummer : 20241203-000071.000

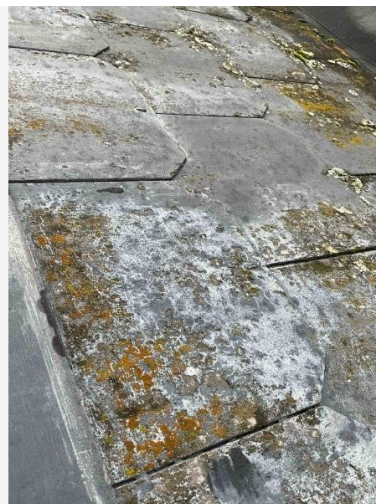
Overzichtsfoto

Detailfoto

Eindbeoordeling materiaalarisico	Laag materiaalarisico en/of verlaagde kans op vezelvrijgave
----------------------------------	---

Gebondenheid	Categorie 1: hechtgebonden in oorsprong
Asbestsoort (vezeltype)	Alleen chrysotiel
Asbestconcentratie	Laag (< 50%)
Afschermingsgraad van het gehele materiaal	Geheel of deels vrij aan de buitenlucht
Toestand van het materiaal	Licht beschadigd, licht verweerd. Intact calciumsilicaatmateriaal of categorie III 'gebondenheid'

#	Type	Referentie	Resultaat
1.1	Puntmonster	24210-2	Chrysotiel

Beschrijving	Leien
Omgeving	Buiten
Primaire drager	Schuin dak
Asbestmateriaal	Dak- en gevelbekleding - Lei, shingle
Bindmiddel van asbestmateriaal	Cement
Gebondenheid op basis van bindmiddel	Hecht
Hoeveelheid (oppervlakte - aantal)	• 30,00 m <sup>2</sup> - 1 stuk
Totale oppervlakte	30,00 m <sup>2</sup>
Eenvoudig bereikbaar	Ja
Bevestigingswijze	• Geklemd
Identificatiemethode	Vaststelling met monstername
Destructieve handeling voor identificatie	Nee

Het asbestmateriaal valt onder de mijlpaal van 2034.

- Zorg voor een veilig beheer en verwijder dit asbestmateriaal wanneer het bij werken eenvoudig bereikbaar wordt. Controleer de toestand jaarlijks op wijzigingen.

- Eenvoudige handelingen: enkel door erkend asbestverwijderaar hechtgebonden asbest zonder wijziging toestand.
