Asbestinventarisatetest

Ter Moude 14, 8552 Zwevegem

Attestnummer : 20250519-000518.000

Asbestveilig (maar mogelijk niet asbestvrij)

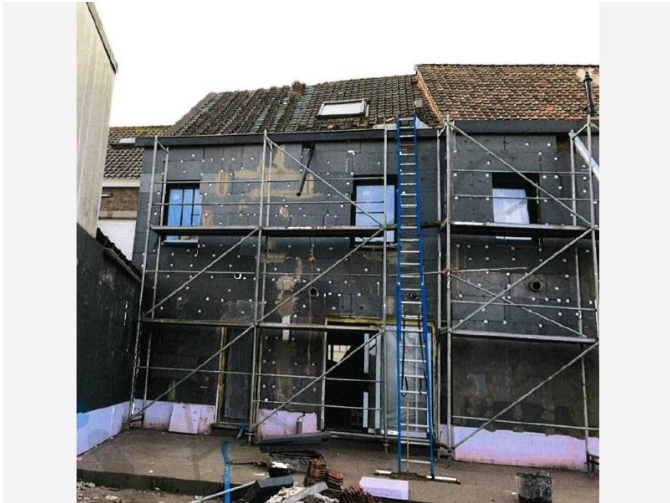
De gevel van de woning werd in 2024 (tijdens de renovatiewerken) voorzien van crepi. Deze is bijgevolg niet asbestverdacht.

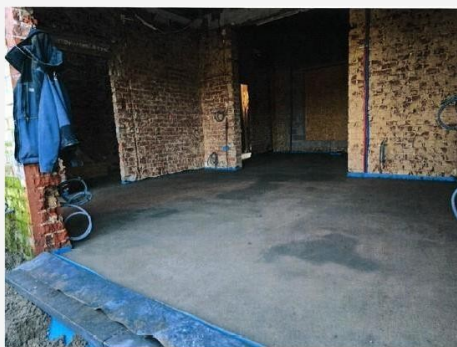
Alle pleisterwerk werd in 2024 tot op de baksteen vernieuwd en is bijgevolg niet asbestverdacht.
