# Asbestinventarisatetest

Ter Moude 16, 8552 Zwevegem

Attestnummer : 20250519-000539.000

Uitgegeven op : 19.05.2025

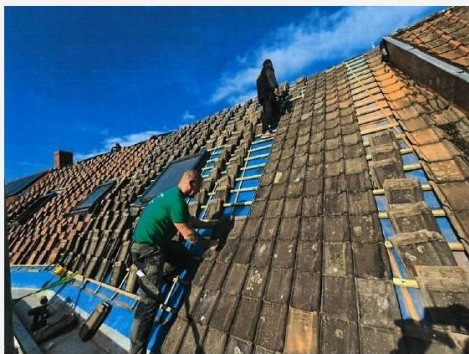
*Vrije foto*

Het onderdak werd in 2024 volledig vernieuwd en is bijgevolg niet asbestverdacht.

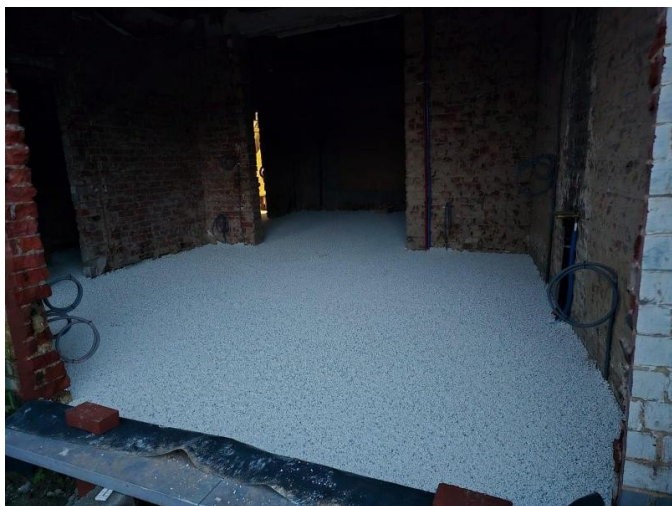
Vrije foto

Alle pleisterwerk werd in 2024 tot op de baksteen vernieuwd en is bijgevolg niet asbestverdacht.
