Asbestinventarisatetest

Den Haesestraat 31, 1770 Liedekerke

Attestnummer : 20250709-000403.000

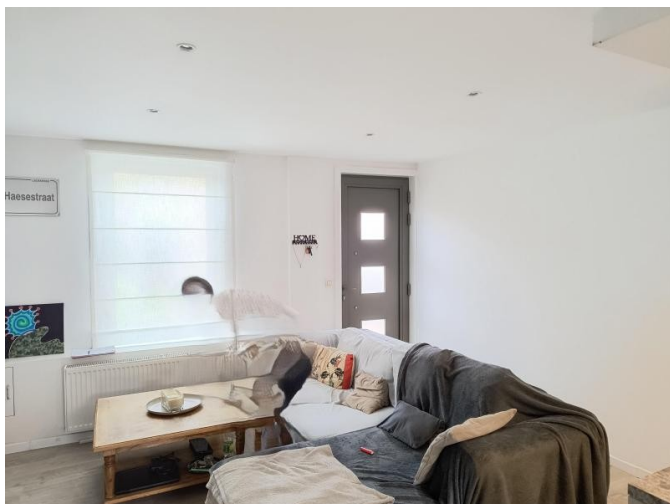
Vrije foto

Alle wanden in de woning zijn valse wanden.

Er bestaat wel de mogelijkheid dat er zich asbesthoudend pleisterwerk bevindt achter deze wanden.

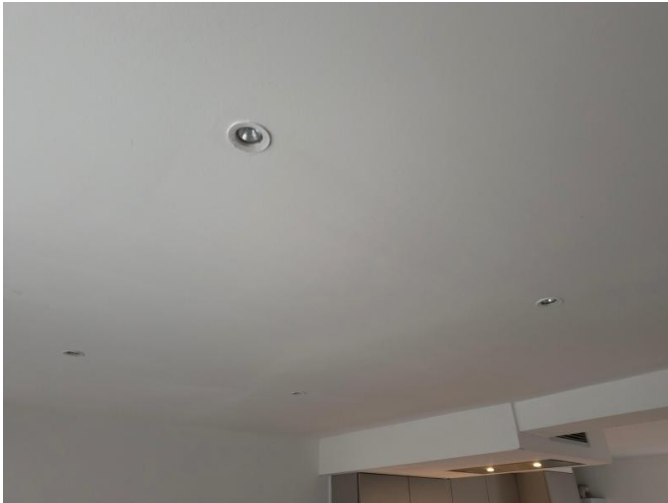
Vrije foto

Alle plafonds in de woning zijn valse plafonds.

Er bestaat wel de mogelijkheid dat er zich asbesthoudend pleisterwerk achter deze plafonds bevindt.
