Asbestinventarisatetest

Kineastlaan 37, 9032 Gent

Attestnummer : **20250708-000057.000**

Uitgegeven op : **08.07.2025**

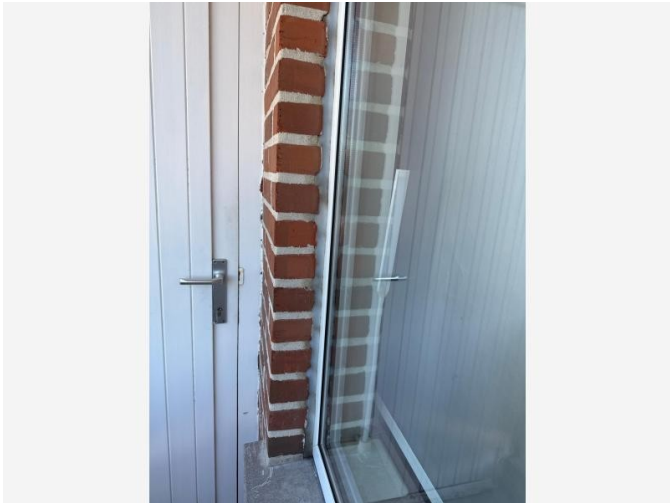
Er werd tijdens de inspectie geen verdachte mastiek waargenomen. De raamkaders zijn afgewerkt met rubbers of silicone.

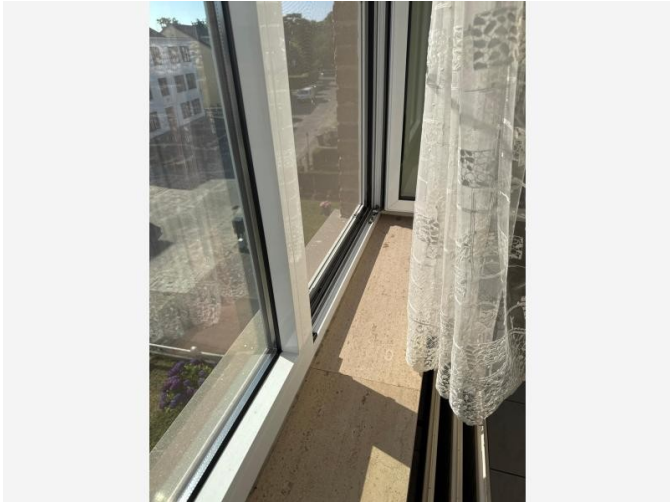
Fiche 3: Geen verdachte vensterbanken of dorpels waargenomen binnenshuis

Er werden tijdens de inspectie geen verdacht vensterbanken of dorpels waargenomen binnenshuis. De vensterbanken en dorpels binnenshuis zijn vervaardigd uit natuursteen, hout, kunststof, of andere niet verdachte materialen.

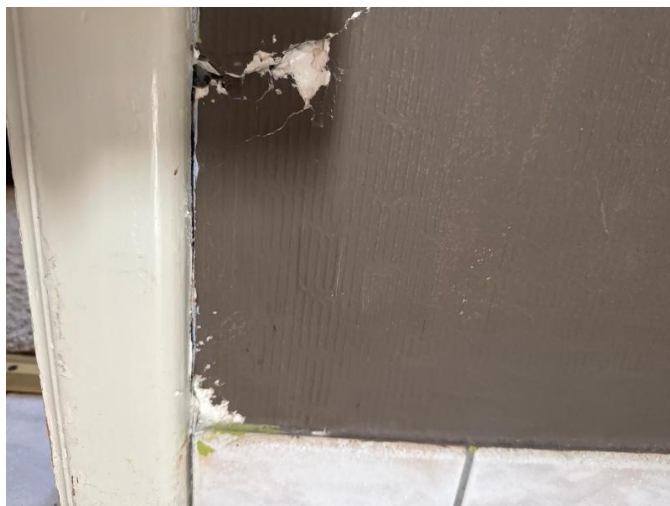
Fiche 5: Pleisterwerk binnenwanden

Geen asbest

#	Type	Referentie	Resultaat
5.1	Mengmonster	1	Geen asbest

Beschrijving	Pleisterwerk binnenwanden
Omgeving	Binnen
Primaire drager	Binnenwand
Bindmiddel van materiaal	Gips - kalk
Gebondenheid op basis van bindmiddel	Niet-hechtgebonden
Hoeveelheid (oppervlakte - dikte - aantal)	• 140,00 m ² - 1,00 cm - 1 stuk
Totaal volume	1,40 m ³
Identificatiemethode	Vaststelling met monstername
Destructieve handeling voor identificatie	Nee
