Asbestinventarisatetest

Markt 19/21, 8790 Waregem

Attestnummer : **20240906-000061.001**

Uitgegeven op : **06.09.2024**

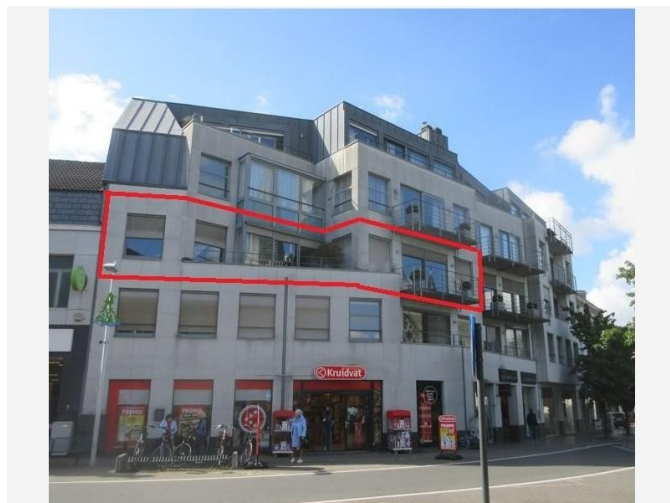
Zone 2: appartement 2.1

- 0 Asbestmaterialen
- 0 Beperkingen
- 0 Uitsluitingen
- 0 Roerende goederen
- 0 Puin, steenslag, (water)bodem
- 0 Adviezen
- 2 Geen asbest**

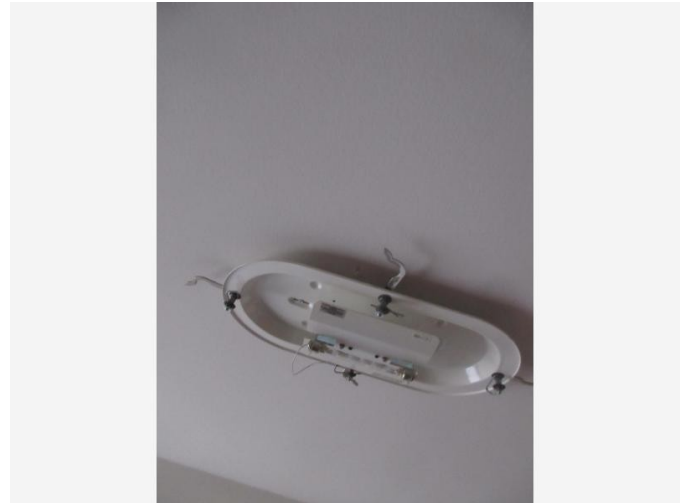
Fiche 2: MS pleister plafond

Geen asbest

Overzichtsfoto

Detailfoto

#	Type	Referentie	Resultaat
2.1	Mengmonster	2447981-02	Geen asbest

Beschrijving	MS pleister plafond
Omgeving	Binnen
Primaire drager	Plafond
Bindmiddel van materiaal	Gips - kalk
Gebondenheid op basis van bindmiddel	Niet-hechtgebonden
Hoeveelheid (oppervlakte - dikte - aantal)	• 240,00 m ² - 1,00 cm - 1 stuk
Totaal volume	2,40 m ³
Identificatiemethode	Vaststelling met monstername
Destructieve handeling voor identificatie	Nee
