# Asbestinventarisatetest

Oude Koornmarkt 57/201, 2000 Antwerpen

Attestnummer : **20241123-000095.000**

## Zone 1: Hoofdgebouw

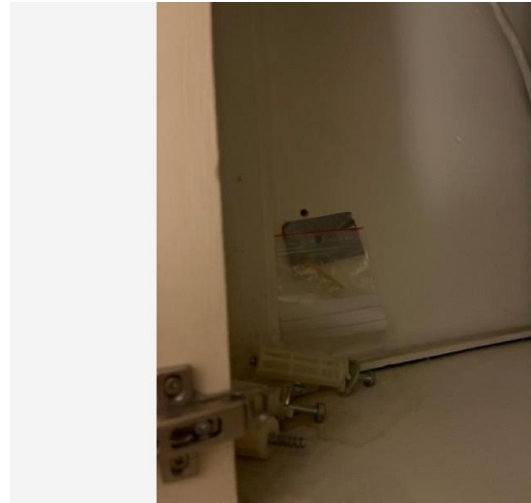
## Fiche 2: wandpleister

Geen asbest

#	Type	Referentie	Resultaat
2.1	Mengmonster	MM01	Geen asbest

Beschrijving	wandpleister
Omgeving	Binnen
Primaire drager	Binnenwand
Bindmiddel van materiaal	Gips - kalk
Gebondenheid op basis van bindmiddel	Niet-hechtgebonden
Hoeveelheid (oppervlakte - dikte - aantal)	• 35,00 m <sup>2</sup> - 1,00 cm - 1 stuk
Totaal volume	0,35 m <sup>3</sup>
Identificatiemethode	Vaststelling met monstername
Destructieve handeling voor identificatie	Nee
