# Asbestinventarisatetest

Leeuwstraat 5C, 9000 Gent

Attestnummer : **20250424-000202.000**

Uitgegeven op : **24.04.2025**

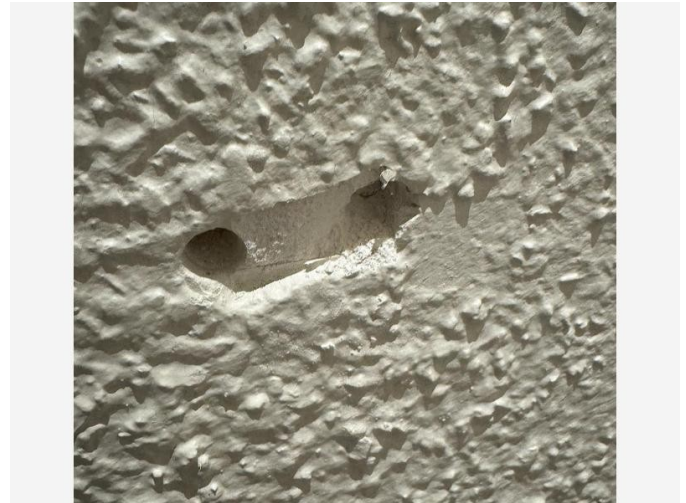
Detailfoto

### Conclusie

Geen asbest

#	Type	Referentie	Resultaat
2.1	Mengmonster	MM01	Geen asbest

Beschrijving	Woning - pleisterwerk - muren
Omgeving	Binnen
Primaire drager	Binnenwand
Bindmiddel van materiaal	Gips - kalk
Gebondenheid op basis van bindmiddel	Niet-hechtgebonden
Hoeveelheid (oppervlakte - dikte - aantal)	• 100,00 m <sup>2</sup> - 2,00 cm - 1 stuk
Totaal volume	2,00 m <sup>3</sup>
Identificatiemethode	Vaststelling met monstername
Destructieve handeling voor identificatie	Nee
