Asbestinventarisatetest

Generaal Eisenhowerlei 51/301, 2140 Antwerpen

Attestnummer : **20240922-000109.000**

Uitgegeven op : **22.09.2024**

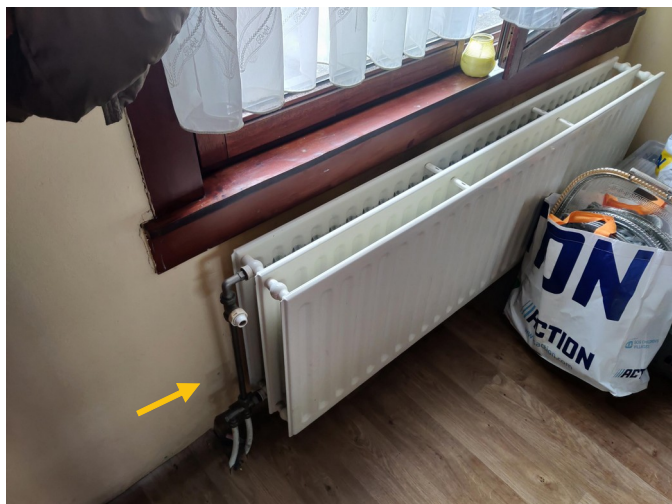
Overzichtsfoto

Fiche 4: Pleisterwerk wanden

Geen asbest

| # | Type | Referentie | Resultaat |
|---|---|---|---|
| 4.1 | Mengmonster | 3_PL-W | Geen asbest |

| Bindmiddel van materiaal | Gips - kalk |
