Asbestinventarisatetest

Somméstraat 21/202, 2060 Antwerpen

Attestnummer : 20231115-000140.000

Uitgegeven op : 15.11.2023

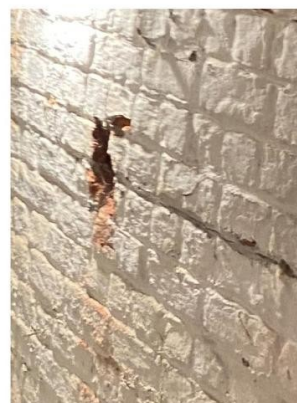
Fiche 1: Wandpleister kelder

Geen asbest

#	Type	Referentie	Resultaat
1.1	Mengmonster	1A MM-01	Geen asbest

Beschrijving	Wandpleister kelder
Omgeving	Binnen
Primaire drager	Binnenwand
Bindmiddel van materiaal	Gips - kalk

Gebondenheid op basis van bindmiddel	Niet-hechtgebonden
Hoeveelheid (oppervlakte - dikte - aantal)	<ul style="list-style-type: none"> • 4,50 m² - 2,00 cm - 1 stuk
Totaal volume	0,09 m ³
Identificatiemethode	Vaststelling met monstername
Destructieve handeling voor identificatie	Nee
