# Asbestinventarisatetest

Lange Beeldekenstraat 288/001, 2060 Antwerpen

Attestnummer : **20240429-000030.000**

## Zone 1: Duplex 001

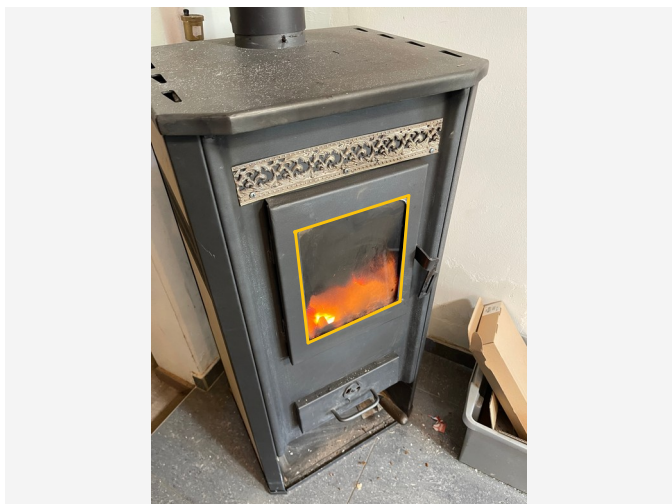
Vrije foto

Kachelkoord (afsluiting) van de kachel is nagekeken, deze blinkt, asbest blinkt nooit dus is dan ook niet asbest-verdacht.
