Asbestinventarisatetest

Alfons Schneiderlaan 248/5, 2100 Antwerpen

Attestnummer : 20240404-000362.000

Uitgegeven op : 04.04.2024

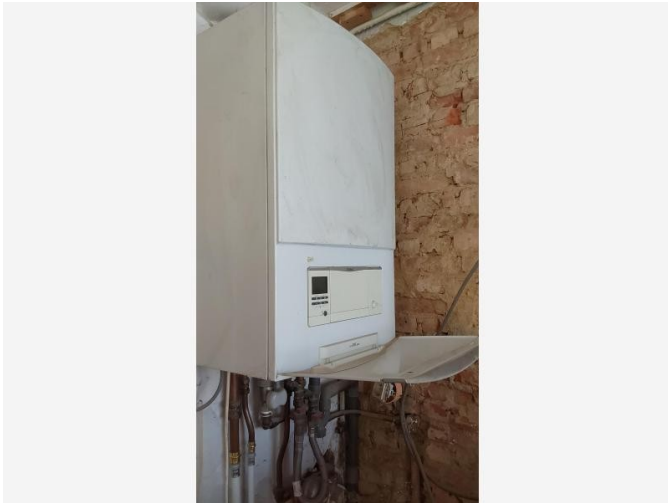
Advies

Recent model

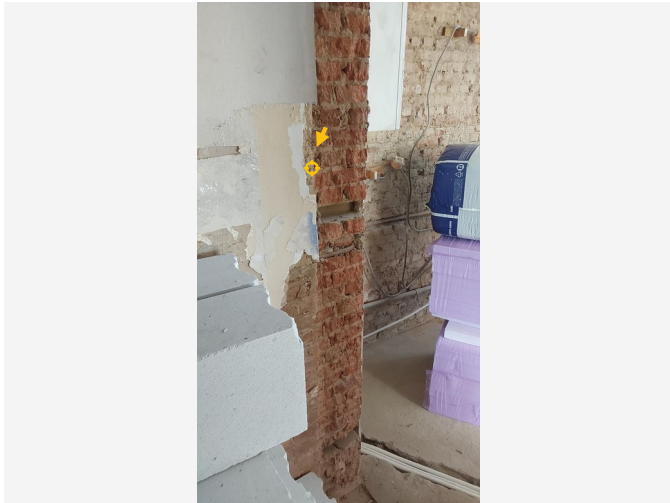
Fiche 4: pleisterwerk muur

Overzichtsfoto

Detailfoto

Geen asbest

#	Type	Referentie	Resultaat
4.1	Mengmonster	MM01	Geen asbest

Beschrijving	pleisterwerk muur
Omgeving	Binnen
Primaire drager	Binnenwand
Bindmiddel van materiaal	Gips - kalk

Gebondenheid op basis van bindmiddel	Niet-hechtgebonden
Hoeveelheid (oppervlakte - dikte - aantal)	<ul style="list-style-type: none"> • 167,50 m² - 1,00 cm - 1 stuk
Totaal volume	1,675 m ³
Identificatiemethode	Vaststelling met monstername
Destructieve handeling voor identificatie	Nee
