Verslag

GEN/15/61305012/00/NL/000

Elektrische installaties op laagspanning en op zeer lage spanning (Boek 1 - KB 8/09/2019) - Algemene Directie Energie

Sierheesterlaan 6 - 9030 Mariakerke

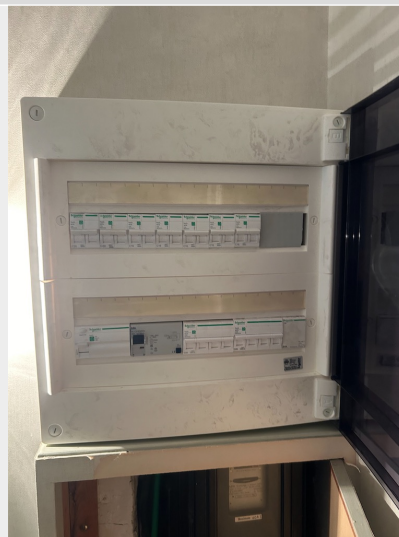
Bord 1

beschrijving schakelbord	4P 40 A 300mA : 1 4P 40 A 30 mA : 1 4P 20 A automaat: 2 2p 20A automaat: 2 2p 16A automaat: 5
Plaats	Gang aan teller
Aantal differentieelstroominrichtingen	2
Aantal stroombanen	9

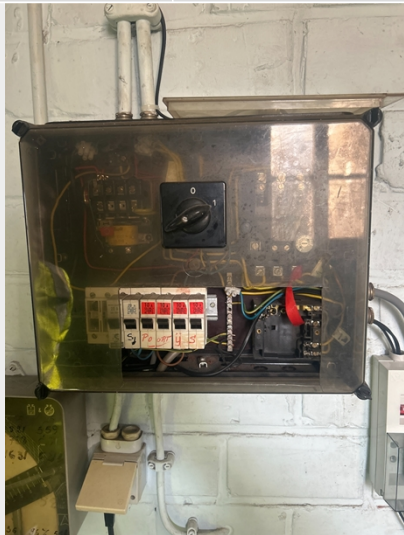
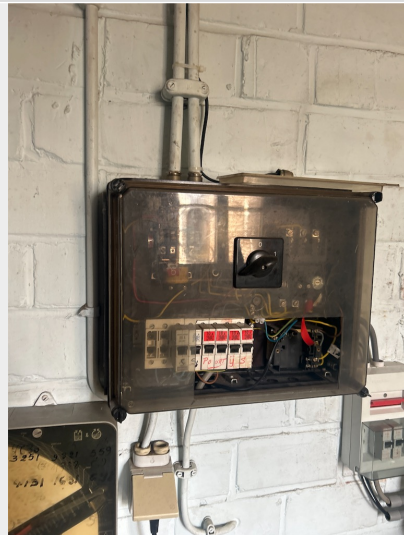
Bord 2

beschrijving schakelbord	1p 10A penautomaat : 4 1p 20A penautomaat : 2
Plaats	Garage
Aantal differentieelstroominrichtingen	0
Aantal stroombanen	3

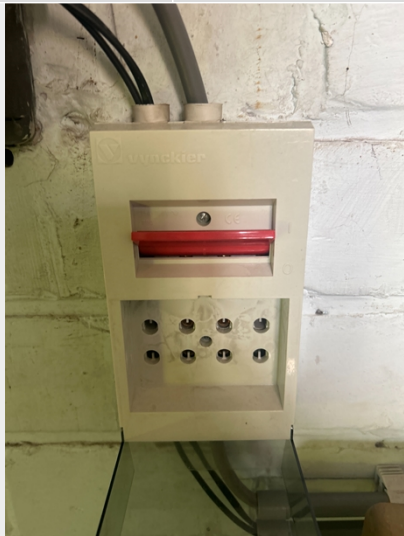
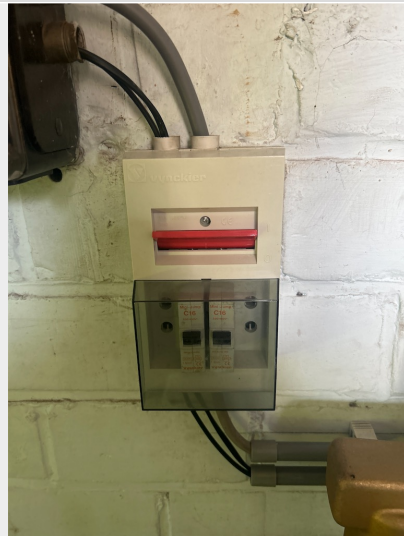
Bord 3

beschrijving schakelbord	1 p 16 A penautomaat : 2
Plaats	Garage
Aantal differentieelstroominrichtingen	0
Aantal stroombanen	1

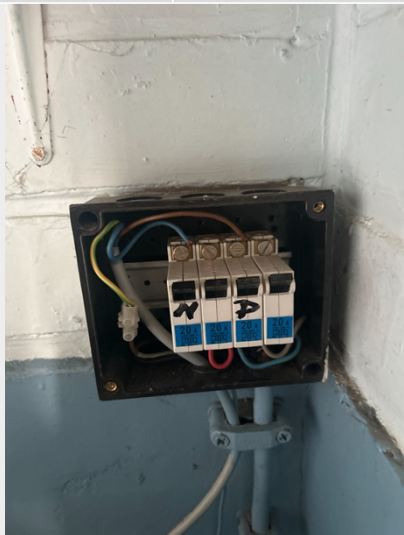
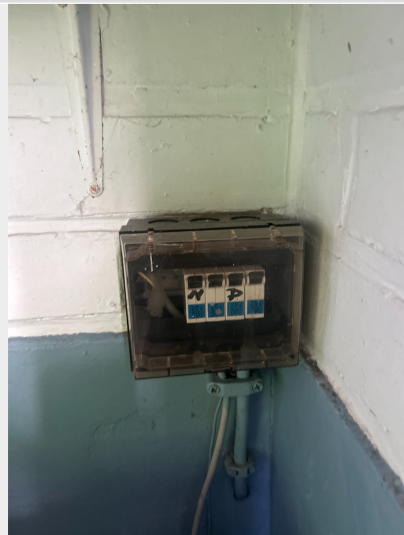
Bord 4

beschrijving schakelbord	1p 20A penautomaat: 4
Plaats	Garage
Aantal differentieelstroominrichtingen	0
Aantal stroombanen	2

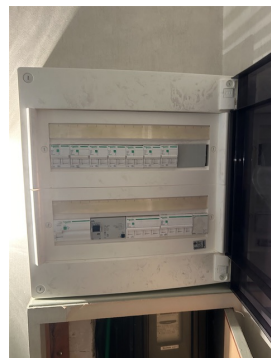
- De aanduiding van de stroomkringen en/of apparatuur, aansluitklemmen, enz. dient aangebracht of vervolledigd te worden (B1: 3.1.3.; 5.3.6.1.; 5.3.6.2. B3: 3.1.3.; 5.3.6.1.). Volgens alfabet

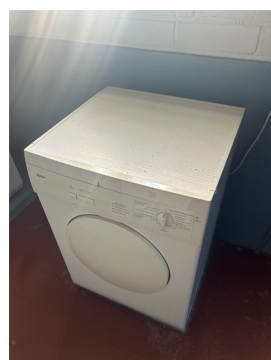
- In huishoudelijke installaties moet de droogkast worden gevoed door een exclusief daarvoor bestemd kring. (B1 : 5.2.1.2) Geen schema weet niet of dit apart zit

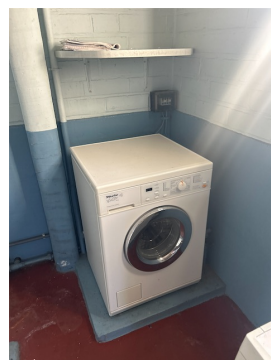
- In huishoudelijke installaties moet de wasmachine worden gevoed via een exclusief daarvoor bestemde kring. (B1 : 5.2.1.2) Geen schema weet niet of dit apart zit

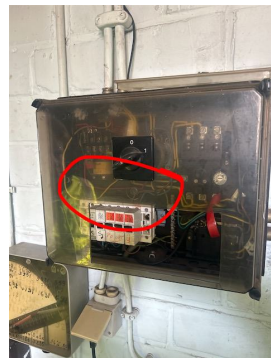
- Gebruik materiaal met een beschermingsgraad die minstens IPXX-B is (B1: 4.2.2.3.; 4.2.2.4.; 5.1.4.; B2: 4.2.2.2.; 4.2.2.3. 5.1;4.; B3: 4.2.2.2.; 4.2.2.3.; 5.1.4.). Kam is volledig koper

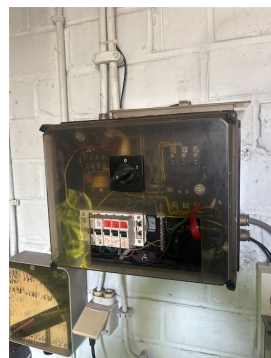
- De aanduiding van de stroomkringen en/of apparatuur, aansluitklemmen, enz. dient aangebracht of vervolledigd te worden (B1: 3.1.3.; 5.3.6.1.; 5.3.6.2. B3: 3.1.3.; 5.3.6.1.).

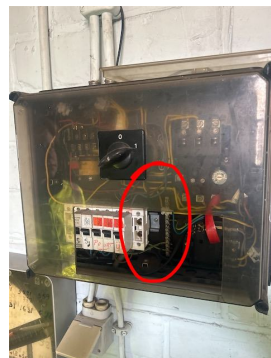
- De smeltveiligheidshouders of houders van automatische schakelaars dienen voorzien te worden van calibreerelementen (B1: 5.3.5.5.; B3: 5.3.5.5.).

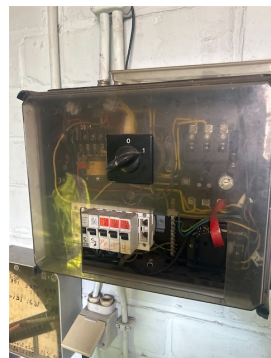
- De nominale stroomsterkte (I_n) van het materieel (schakelaars, contactoren,...) dient aangepast te worden aan de overstroombeveiliging van de stroomkring (B1: 4.4.1.1.; B2: 4.4.1.1.; B3: 4.4.1.1.). Kableren in minimum 6 mm draad

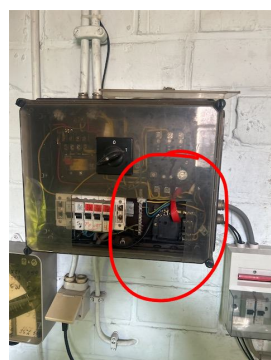
- Gebruik materiaal met een beschermingsgraad die minstens IPXX-B is (B1: 4.2.2.3.; 4.2.2.4.; 5.1.4.; B2: 4.2.2.2.; 4.2.2.3. 5.1;4.; B3: 4.2.2.2.; 4.2.2.3.; 5.1.4.). Vingerveilig zijn

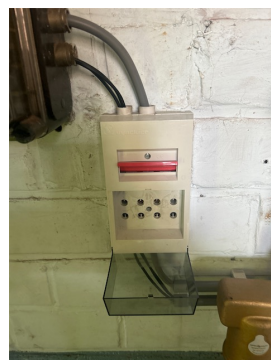
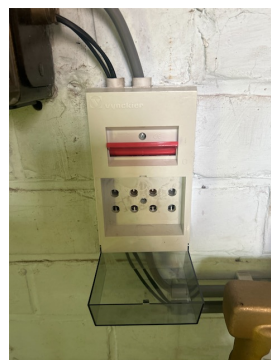
- De aanduiding van de stroomkringen en/of apparatuur, aansluitklemmen, enz. dient aangebracht of vervolledigd te worden (B1: 3.1.3.; 5.3.6.1.; 5.3.6.2. B3: 3.1.3.; 5.3.6.1.). Volgens alfabet
- De smeltveiligheidshouders of houders van automatische schakelaars dienen voorzien te worden van calibrelementen (B1: 5.3.5.5.; B3: 5.3.5.5.).

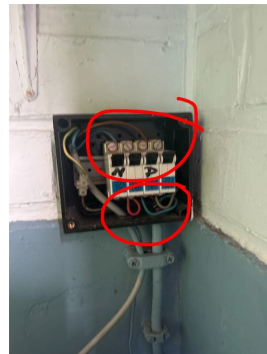
- Gebruik materiaal met een beschermingsgraad die minstens IPXX-B is (B1: 4.2.2.3.; 4.2.2.4.; 5.1.4.; B2: 4.2.2.2.; 4.2.2.3. 5.1;4.; B3: 4.2.2.2.; 4.2.2.3.; 5.1.4.). Vijzen van zekering kan je aan met de vingers vervangen

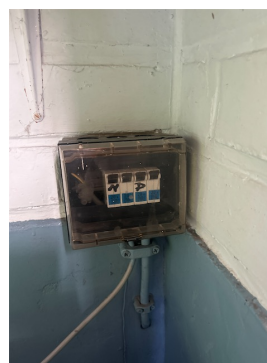
- De aanduiding van de stroomkringen en/of apparatuur, aansluitklemmen, enz. dient aangebracht of vervuldigd te worden (B1: 3.1.3.; 5.3.6.1.; 5.3.6.2. B3: 3.1.3.; 5.3.6.1.). Volgens alfabet

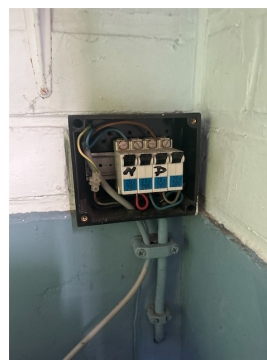
- Bijzondere aandacht dient te worden besteed aan de aansluitingen en verbindingen van het elektrisch materieel : te herzien (B1: 5.1.1.2.; B2: 5.1.1.2.; B3: 5.1.1.2.). Verlengkabel soepel rechtstreeks op zekering aangesloten mag niet, ook Luchterklem vervangen naar wago

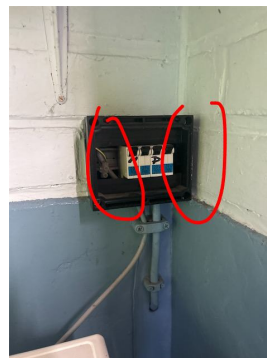
- Gebruik materiaal met een beschermingsgraad die minstens IPXX-B is (B1: 4.2.2.3.; 4.2.2.4.; 5.1.4.; B2: 4.2.2.2.; 4.2.2.3. 5.1;4.; B3: 4.2.2.2.; 4.2.2.3.; 5.1.4.). Vingerveilig zijn

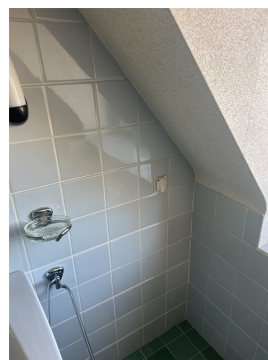
- De continuïteit van de beschermingsgeleider(s) naar de aarde dient verzekerd te worden (B1: 5.3.5.2.; 5.4.3.5.; B3: 5.3.5.2.; 5.4.3.5.). In badkamer moet er aarding zijn en ook in keuken waar toestellen klasse 1 op aangesloten zijn

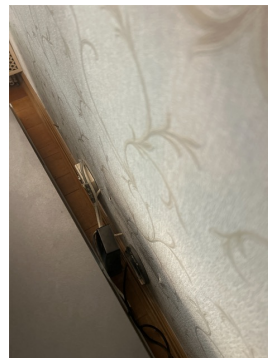
- Contactdo(o)s(zen): de aardingspen dient aangesloten te worden op de aarding van de installatie (B1: 5.3.5.2.). Over gans de woning nakijken komt geen aardingsonderbreker toe dus geen aarding
- Het verbruikstoestel met geleidend omhulsel en enkel basisisolatie (klasse I) moet d.m.v. een beschermingsgeleider aangesloten worden op het aardingsnet (B1: 5.4.3.6.; B3: 5.4.3.6.). Er is geen aarding in huis dus opgelet mee deze toestellen ,ook Telenet versterker heeft aarding nodig

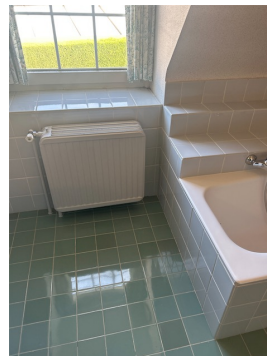
- Een hoofd-equipotentiaalverbinding is te installeren en te verbinden (B1: 4.2.3.2.; 4.2.3.4.; B3: 4.2.3.2.; 4.2.3.4.). Aan radiator in zone 2

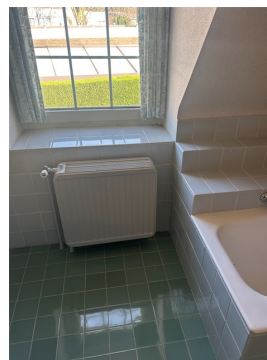
- Bijkomende equipotentiaalverbinding(en) in de badkamer of douche is (zijn) te installeren (B1: 7.1.4.4.). Aan radiator in zone 2

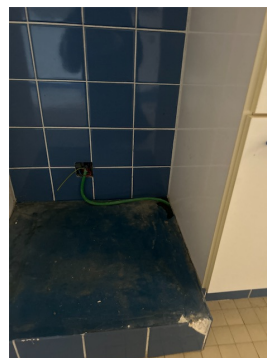
- De leiding(en) is (zijn) te bevestigen met aangepaste bevestigingsmiddelen (B1: 5.2.2.; B2: 5.2.2.; B3: 5.2.2.). Keuken, berging naast keuken kabel sensor,

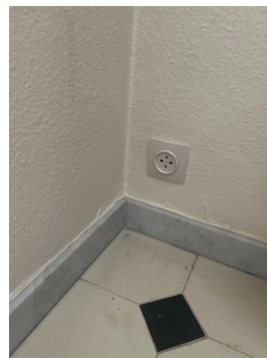
- Contactdozen, conform NBN C61-112, met kinderbeveiliging en aardingscontact plaatsen (B1: 1.4.2.3.; 4.2.2.3.; 5.3.5.2.). Gans huis nakijken kinderveiligheid en stopcontacten met pen aarding opsteken

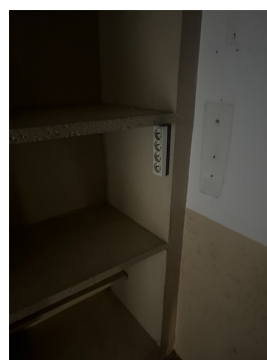
- De toestellen dienen op een correcte manier bevestigd en/of aangesloten te worden (B1: 5.1.1.1.; B2: 5.1.1.1.; B3: 5.1.1.1.). Berging mag niet rechtstreeks aangesloten worden moet op stopcontact zitten, verlichting buiten hernieuw bevestigen,

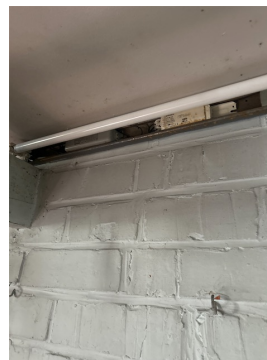
- Gebruik materiaal met een beschermingsgraad die minstens IPXX-B is (B1: 4.2.2.3.; 4.2.2.4.; 5.1.4.; B2: 4.2.2.2.; 4.2.2.3. 5.1;4.; B3: 4.2.2.2.; 4.2.2.3.; 5.1.4.). TI armatuur is open moet vingerveilig zijn

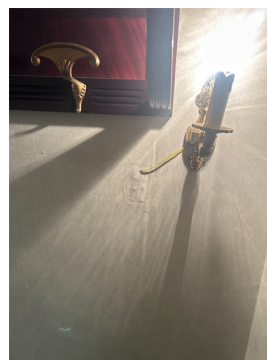
- Beschadigde leidingen dienen vervangen te worden (B1: 4.2.2.1.; B3: 4.2.2.1.). Gang aan kast boxdraad, berging naast keuken kabel sensor vervangen,

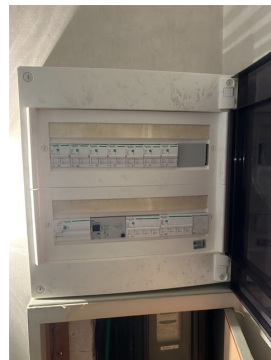
- De nominale spanning dient duidelijk vermeld te worden op een oordeelkundig gekozen plaats. Ook gevarendriehoek

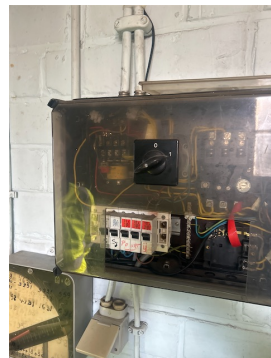
- De nominale spanning dient duidelijk vermeld te worden op een oordeelkundig gekozen plaats. Ook gevarendriehoek

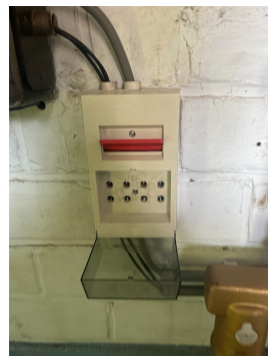
- De nominale spanning dient duidelijk vermeld te worden op een oordeelkundig gekozen plaats. Ook gevarendriehoek

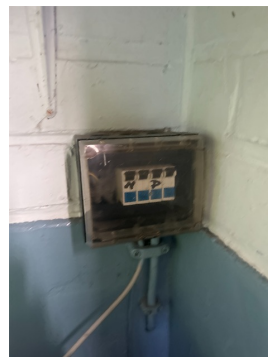
- De nominale spanning dient duidelijk vermeld te worden op een oordeelkundig gekozen plaats. Ook gevarendriehoek

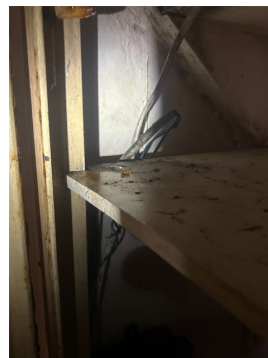
- De niet-gebruikte leidingen verwijderen of aan de uiteinden isoleren. Kelder
