Asbestinventarisatetest

Ringlaan 11/winkelpand, 2170 Antwerpen

Attestnummer : 20231116-000224.001

Uitgegeven op : 16.11.2023

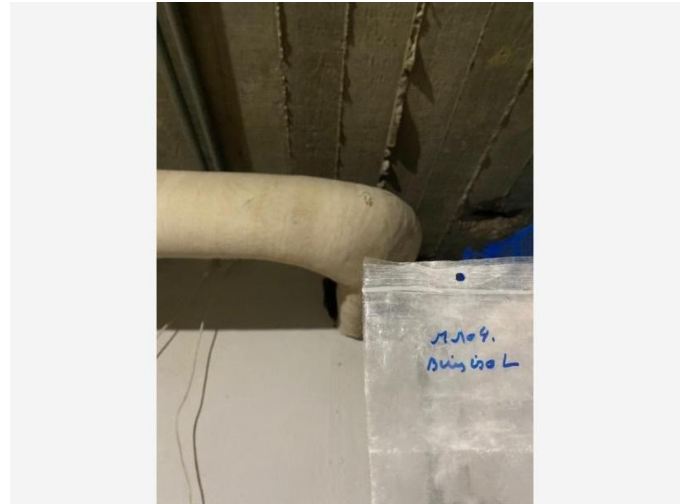
Eindbeoordeling materiaalrisico	Verhoogd materiaalrisico en/of verhoogde kans op vezelvrijgave
---------------------------------	--

Gebondenheid	Categorie 2: niet-hechtgebonden met matrix
Asbestsoort (vezeltype)	Alleen chrysotiel
Asbestconcentratie	Hoog ($\geq 50\%$)
Afschermingsgraad van het gehele materiaal	Geheel of deels (ook) vrij aan de binnenlucht
Toestand van het materiaal	Licht beschadigd, licht verweerd. Intact materiaal type Pical – asbestboard of categorie III 'gebondenheid'

#	Type	Referentie	Resultaat
1.1	Mengmonster	Mm03	Chrysotiel
1.2	Mengmonster	Mm04	Chrysotiel

Beschrijving	Buisiso
Omgeving	Binnen
Primaire drager	HVAC infrastructuur en uitrusting
Asbestmateriaal	In-situ afwerkingslagen - Thermische isolatie
Bindmiddel van asbestmateriaal	Gips - kalk
Gebondenheid op basis van bindmiddel	Niet-hechtgebonden

Hoeveelheid (lengte - omtrek - dikte - aantal)	<ul style="list-style-type: none"> • 12,00 m - 0,30 cm - 3,00 cm - 1 stuk
Totaal volume	0,001 m ³
Eenvoudig bereikbaar	Ja
Bevestigingswijze	<ul style="list-style-type: none"> • Onbekend
Identificatiemethode	Vaststelling met monstername
Destructieve handeling voor identificatie	Nee
Opmerking	Lengte is indicatief

Het asbestmateriaal valt onder de mijlpaal van 2034.

Verwijderen

- Zorg voor een veilig beheer. Vermijd het beschadigen van het asbestmateriaal. Controleer de toestand jaarlijks op wijzigingen.
- Verwijder dit asbestmateriaal zo snel mogelijk. Volg de toestand goed op.

- Hermetische zone (erkend asbestverwijderaar)
Zie wetgeving

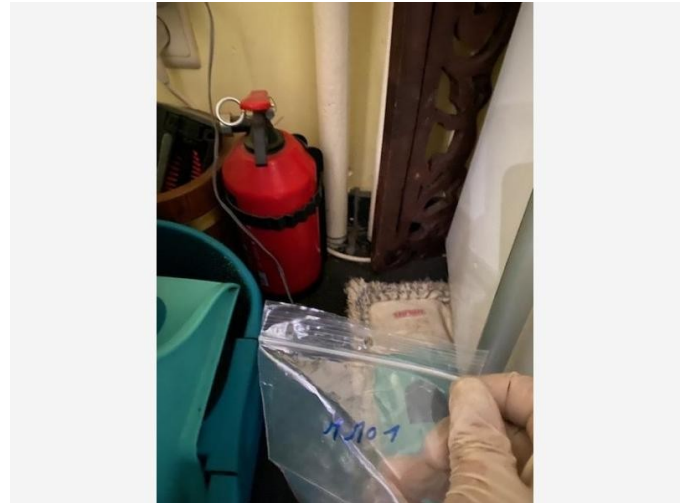
Fiche 2: Stucwerk muur

Geen asbest

#	Type	Referentie	Resultaat
2.1	Mengmonster	Mm01	Geen asbest

Beschrijving	Stucwerk muur
Omgeving	Binnen
Primaire drager	Binnenwand
Bindmiddel van materiaal	Gips - kalk
