Asbestinventarisatattest

Rattevallestraat 21, 8433 Middelkerke

Attestnummer : 20241217-000484.000

Zone 1: "Koude Schuur"

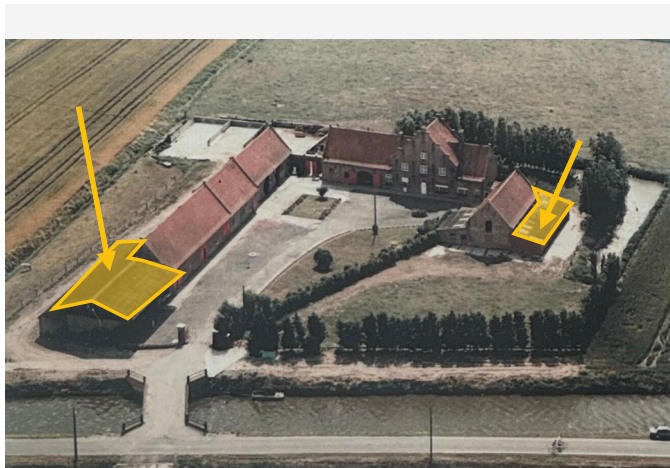
Overzichtsfoto

Detailfoto

Eindbeoordeling materiaalrisico	Verhoogd materiaalrisico en/of verhoogde kans op vezelvrijgave
---------------------------------	--

Gebondenheid	Categorie 1: hechtgebonden in oorsprong
Asbestsoort (vezeltype)	Crocidoliet aanwezig
Asbestconcentratie	Laag (< 50%)
Afschermingsgraad van het gehele materiaal	Geheel of deels vrij aan de buitenlucht
Toestand van het materiaal	Matig beschadigd, matig verweerd

Beschrijving	Golfplaat
Omgeving	Buiten
Primaire drager	Plat dak
Asbestmateriaal	Dak- en gevelbekleding - Golfplaat
Bindmiddel van asbestmateriaal	Cement
Gebondenheid op basis van bindmiddel	Hecht
Hoeveelheid (oppervlakte - aantal)	<ul style="list-style-type: none">• 530,00 m² - 1 stuk
Totale oppervlakte	530,00 m ²
Eenvoudig bereikbaar	Ja
Bevestigingswijze	<ul style="list-style-type: none">• Geschroefd• Onbekend
Identificatiemethode	Vaststelling zonder monsternamen
Destructieve handeling voor identificatie	Nee
Opmerking	De hoeveelheid is nauwe schatting op basis van bouwplannen en satellietfoto's. Het precies opmeten op een veilige manier is niet mogelijk.

Verwijderen

- Zorg voor een veilig beheer. Vermijd het beschadigen van het asbestmateriaal. Controleer de toestand jaarlijks op wijzigingen.
- Hemelwater dat afspoelt van asbestcement daken of gevels kan asbestdeeltjes bevatten. Gebruik het enkel voor gesloten circuits (bv. spoelen toiletten). Reinig na het vervangen van het dak of de gevel de dakgoten en regenwaterput of -ton om asbesthoudend sediment of slib te verwijderen

- Eenvoudige handelingen: mag via doe-het-zelf of door werknemer(s) met opleidingsattest eenvoudige handelingen
Dit is een hechtgebonden toepassing van asbest. Deze hechtgebonden toepassing mag u zelf verwijderen als particulier. Methode: 1) Goed bevochtigen. 2) Dubbel verpakken 3) Wegvoeren naar een hiervoor bestemd container(park). Persoonlijke beschermingsmiddelen: 1) Mondmasker FFP-3 2) Type 5/6 overall 3) (Latex) Wegwerp handschoenen.

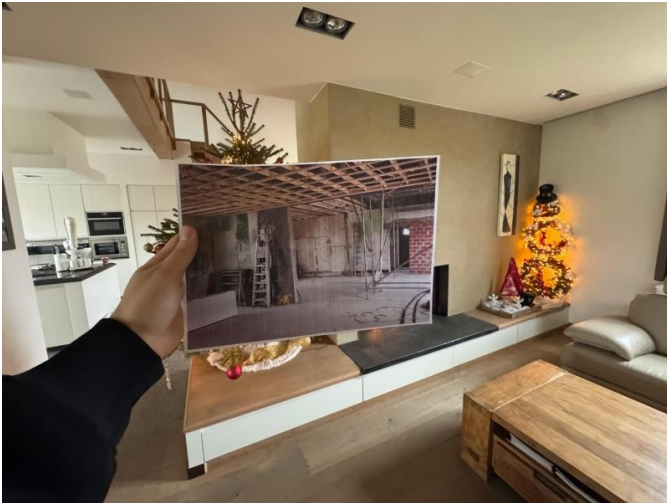
Situeringsfoto

Uitgesloten van inspectie

Bouwjaar: 2006

Constructies gebouwd vanaf 2001 moeten niet onderzocht worden

Opmerking	Het volledig interieur werd in 2006 gestript en gerenoveerd. Voldoende bewijsmateriaal aanwezig en toegevoegd als bijlage aan het verslag.
-----------	--
