Asbestinventarisatetest

Smetlededorp 3, 9340 Lede

Attestnummer : 20250716-000179.000

Niet-asbestveilig

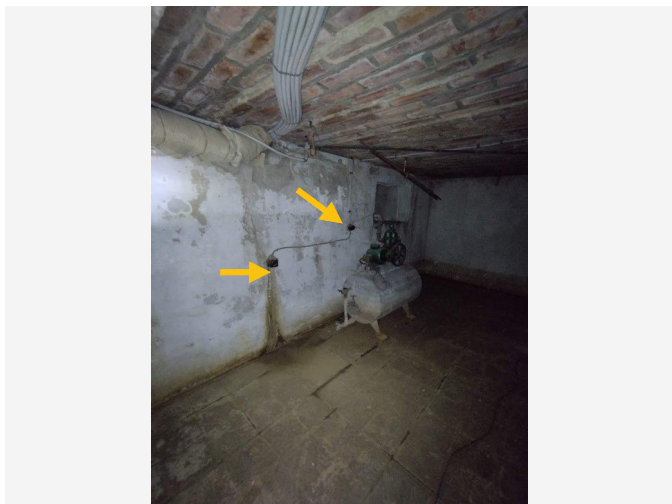
Overzichtsfoto

Detailfoto

Eindbeoordeling materiaalrisico	Verhoogd materiaalrisico en/of verhoogde kans op vezelvrijgave
---------------------------------	--

Gebondenheid	Categorie 1: hechtgebonden in oorsprong
Asbestsoort (vezeltype)	Crocidoliet aanwezig
Asbestconcentratie	Laag (< 50%)
Afschermingsgraad van het gehele materiaal	Geheel of deels (ook) vrij aan de binnenlucht
Toestand van het materiaal	Licht beschadigd, licht verweerd. Intact calciumsilicaatmateriaal of categorie III 'gebondenheid'

Beschrijving	Bakeliet
Omgeving	Binnen
Primaire drager	Communicatie en elektrische infrastructuur en uitrusting
Asbestmateriaal	Plaat, paneel, tablet - Type Bakeliet
Bindmiddel van asbestmateriaal	Kunststof of -hars
Gebondenheid op basis van bindmiddel	Hecht
Hoeveelheid (oppervlakte - dikte - aantal)	• 0,10 m ² - 3,00 cm - 2 stuks
Totaal volume	0,006 m ³
Eenvoudig bereikbaar	Ja
Bevestigingswijze	• Geschroefd
Identificatiemethode	Vaststelling zonder monsternamen
Destructieve handeling voor identificatie	Nee
Opmerking	Om de toepassing niet onnodig te beschadigen werd geen staal genomen

Verwijderen

- Zorg voor een veilig beheer. Vermijd het beschadigen van het asbestmateriaal. Controleer de toestand jaarlijks op wijzigingen.
- Verwijder dit asbestmateriaal zo snel mogelijk. Volg de toestand goed op.

- Eenvoudige handelingen: mag via doe-het-zelf of door werknemer(s) met opleidingsattest eenvoudige handelingen
Raadpleeg de actuele wetgeving op de website van OVAM, <https://ovam.vlaanderen.be/wie-mag-wat-verwijderen>.

De toepassing is een hechtgebonden binnentoepassing in goede staat. Onder strikte voorwaarden is het toegestaan om deze toepassing zelf te verwijderen. Lees ook zeker de verdere toelichting achteraan in dit verslag mbt verwijderen van asbest en informeer u verder op <https://ovam.vlaanderen.be/asbest-verwijderen>.

Bij verwijdering dient u de nodige voorzorgen te nemen zodat er geen asbestvezels kunnen vrijkomen. De toepassing mag niet van toestand wijzigen tijdens de verwijdering en dient gefixeerd te worden.

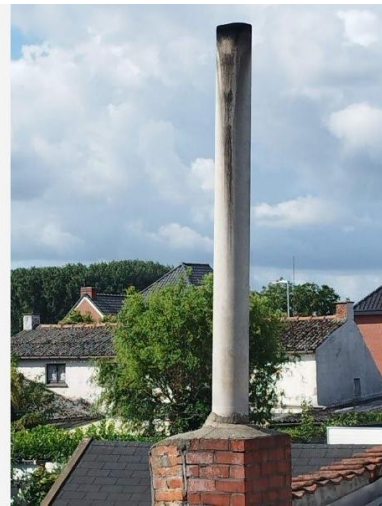
Overzichtsfoto

Detailfoto

Eindbeoordeling materiaalrisico	Laag materiaalrisico en/of verlaagde kans op vezelvrijgave
---------------------------------	--

Gebondenheid	Categorie 1: hechtgebonden in oorsprong
Asbestsoort (vezeltype)	Crocidoliet aanwezig
Asbestconcentratie	Laag (< 50%)
Afschermingsgraad van het gehele materiaal	Geheel of deels vrij aan de buitenlucht
Toestand van het materiaal	Licht beschadigd, licht verweerd. Intact calciumsilicaatmateriaal of categorie III 'gebondenheid'

Beschrijving	Schouw asbestcement
Omgeving	Buiten
Primaire drager	Plat dak
Asbestmateriaal	Rookgaskanaal
Bindmiddel van asbestmateriaal	Cement
Gebondenheid op basis van bindmiddel	Hecht
Hoeveelheid (lengte - omtrek - dikte - aantal)	<ul style="list-style-type: none">• 3,00 m - 35,00 cm - 1,00 cm - 1 stuk
Totaal volume	0,011 m ³
Eenvoudig bereikbaar	Ja
Bevestigingswijze	<ul style="list-style-type: none">• Verlijmd, ingegoten, versmeerd
Identificatiemethode	Vaststelling zonder monsternamen
Destructieve handeling voor identificatie	Nee
Opmerking	<p>De hoeveelheden werden niet exact nagemeten en zijn een inschatting.</p> <p>De schouw was niet op een veilige manier bereikbaar om een staalname uit te voeren.</p>

Verwijderen

- Zorg voor een veilig beheer. Vermijd het beschadigen van het asbestmateriaal. Controleer de toestand jaarlijks op wijzigingen.
- Verwijder dit asbestmateriaal zo snel mogelijk. Volg de toestand goed op.
- Voer bijkomende staalname(s) uit.

De toepassing is een hechtgebonden buitentoepassing in goede staat. Onder strikte voorwaarden is het toegestaan om deze toepassing zelf te verwijderen. Lees ook zeker de verdere toelichting achteraan in dit verslag mbt verwijderen van asbest en informeer u verder op <https://ovam.vlaanderen.be/asbest-verwijderen>.

- Eenvoudige handelingen: enkel door erkend asbestverwijderaar
Gezien deze toepassing zou kunnen breken bij de verwijdering, en hoewel deze eventueel door eenvoudige handelingen verwijderd kunnen worden, adviseer ik als deskundige om de verwijdering te laten uitvoeren door een erkende asbestverwijderaar. Dit garandeert de veiligheid van zowel de bewoners als de burens.

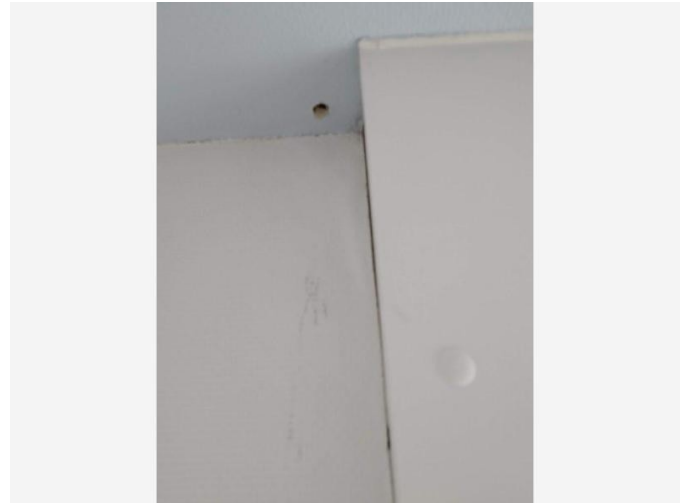
Fiche 7: Pleisterwerk plafonds

Geen asbest

#	Type	Referentie	Resultaat
7.1	Mengmonster	2	Geen asbest

Beschrijving	Pleisterwerk plafonds
Omgeving	Binnen
Primaire drager	Plafond
Bindmiddel van materiaal	Gips - kalk
Gebondenheid op basis van bindmiddel	Niet-hechtgebonden
Hoeveelheid (oppervlakte - dikte - aantal)	• 110,00 m ² - 1,00 cm - 1 stuk
Totaal volume	1,10 m ³
Identificatiemethode	Vaststelling met monstername
Destructieve handeling voor identificatie	Nee
Opmerking	Deze oppervlakte, volumes en gewichten zijn niet gemeten, maar geschat op basis van een benadering van het aanwezig pleisterwerk in alle plafonds (de opgegeven hoeveelheden mogen niet gebruikt worden als maatstaf van heffing). In de natte ruimtes (keuken en badkamer) was geen pleisterwerk te zien omdat de plafonds daar afgewerkt waren met andere niet-asbestverdachte materialen. We kunnen geen uitspraak doen over achterliggende materialen.

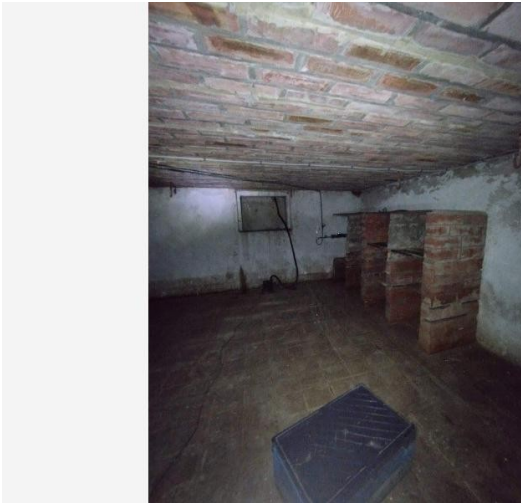
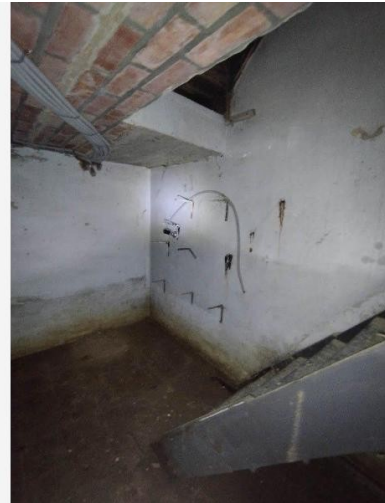
Fiche 8: Cementeeringslaag wanden kelder

Geen asbest

#	Type	Referentie	Resultaat
8.1	Mengmonster	3	Geen asbest

Beschrijving	Cementeringslaag wanden kelder
Omgeving	Binnen
Primaire drager	Binnenwand
Bindmiddel van materiaal	Cement
Gebondenheid op basis van bindmiddel	Hecht
Hoeveelheid (gewicht - aantal)	<ul style="list-style-type: none">• 350,00 kg - 1 stuk
Totaal gewicht	350,00 kg
Identificatiemethode	Vaststelling met monstername
Destructieve handeling voor identificatie	Nee
Opmerking	Deze oppervlakte, volumes en gewichten zijn niet gemeten, maar geschat op basis van een benadering vande aanwezige cementlaag (de opgegeven hoeveelheden mogen niet gebruikt worden als maatstaf van heffing).

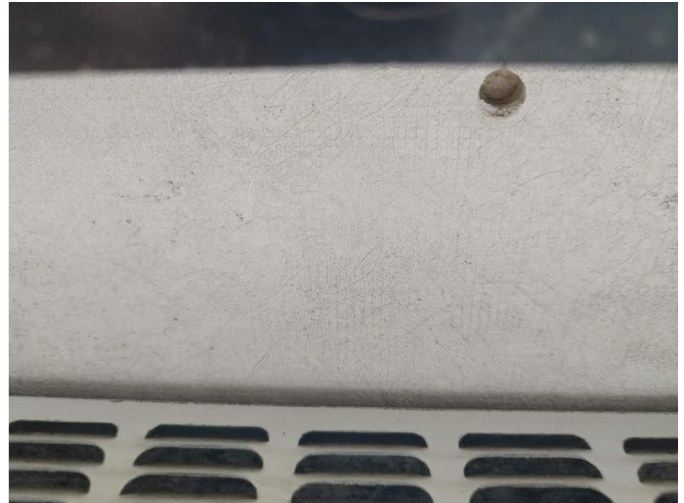
Fiche 9: Pleisterwerk muren

Geen asbest

#	Type	Referentie	Resultaat
9.1	Mengmonster	1	Geen asbest

Beschrijving	Pleisterwerk muren
Omgeving	Binnen
Primaire drager	Binnenwand
Bindmiddel van materiaal	Gips - kalk
Gebondenheid op basis van bindmiddel	Niet-hechtgebonden
Hoeveelheid (oppervlakte - dikte - aantal)	• 425,00 m ² - 1,00 cm - 1 stuk
Totaal volume	4,25 m ³
Identificatiemethode	Vaststelling met monstername
Destructieve handeling voor identificatie	Nee
Opmerking	Deze oppervlakte, volumes en gewichten zijn niet gemeten, maar geschat op basis van een benadering van het aanwezig pleisterwerk in alle muren (de opgegeven hoeveelheden mogen niet gebruikt worden als maatstaf van heffing).

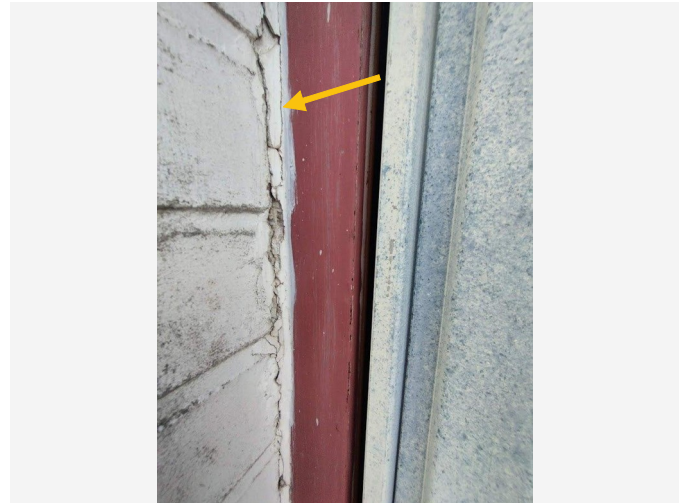
Fiche 10: Mastiek garagepoort

Geen asbest

#	Type	Referentie	Resultaat
10.1	Puntmonster	4	Geen asbest

Beschrijving	Mastiek garagepoort
Omgeving	Buiten
Primaire drager	Wandopening verticaal (raam, deur, ...)
Bindmiddel van materiaal	Kitten, mastiek, pasta
Gebondenheid op basis van bindmiddel	Hecht
Hoeveelheid (gewicht - aantal)	<ul style="list-style-type: none">• 2,00 kg - 1 stuk
Totaal gewicht	2,00 kg
Identificatiemethode	Vaststelling met monstername
Destructieve handeling voor identificatie	Nee
Opmerking	<p>Hoeveelheid is een ruwe benadering.</p> <p>Het gaat enkel om de mastiek die zich tussen het profiel van de garagepoort en de muur bevindt.</p>

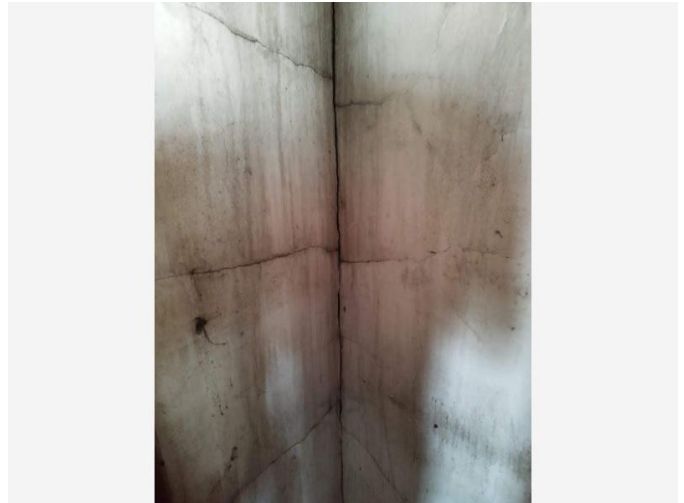
Fiche 11: Cementeringslaag wand garage

Geen asbest

#	Type	Referentie	Resultaat
11.1	Mengmonster	5	Geen asbest

Beschrijving	Cementeringslaag wand garage
Omgeving	Binnen
Primaire drager	Binnenwand
Bindmiddel van materiaal	Cement
Gebondenheid op basis van bindmiddel	Hecht
Hoeveelheid (gewicht - aantal)	• 200,00 kg - 1 stuk
Totaal gewicht	200,00 kg
Identificatiemethode	Vaststelling met monstername
Destructieve handeling voor identificatie	Nee
Opmerking	Deze oppervlakte, volumes en gewichten zijn niet gemeten, maar geschat op basis van een benadering vande aanwezige cementlaag (de opgegeven hoeveelheden mogen niet gebruikt worden als maatstaf van heffing).
