# Verslag

## Verslag van controle van elektrische installaties op laagspanning en op zeer lage spanning

Molenweg 12, 9230 Wetteren

15/05/2025 07:02 - 07:48

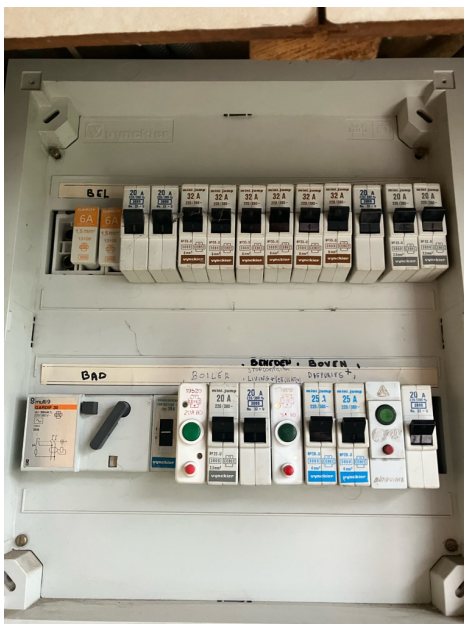
LS-bord: ALSB 1

( Elektrisch bord )

- De aanduiding van de stroomkringen en/of apparatuur, aansluitklemmen, enz. dient aangebracht of vervolledigd te worden (B1: 2.8.1.; 3.1.3.; 5.3.6.1.; 5.3.6.2.; B3: 2.8.1.2.; 3.1.3.; 5.3.6.1.).
- De genaakbare, naakte onder spanning staande delen zijn niet op een afdoende wijze afgeschermd (B1: 4.2.2.3.; 5.1.4.; B3: 4.2.2.2.; 5.1.4.).
- De niet-gebruikte invoeringen van het schakelbord of kast dienen afgedicht te worden (B1: 4.2.2.3.; 5.1.4.; 5.3.5.1.; B3: 4.2.2.2.; 5.1.4.; 5.3.5.1.).

- De beveiliging tegen elektrische schokken door onrechtstreekse aanraking is niet verzekerd (de veiligheidscurve is niet gerespecteerd; de lengte is te groot in verhouding tot de doorsnede van de stroombaan). Eén of meerdere maatregel(en) dien(t)(en) genomen te worden: - een lokale equipotentiale verbinding voorzien - de overstroombeveiliging aanpassen - de doorsnede aanpassen - een differentieelschakelaar voorzien (B1: 4.2.3.4.; B3: 4.2.3.4.).

- De smeltveiligheidshouders of houders van automatische schakelaars dienen voorzien te worden van calibreerelementen (B1: 5.3.5.5.; B3: 5.3.5.5.).
- Smeltveiligheden met een voldoende onderbrekingsvermogen installeren (B1: 5.3.5.5.; B3:

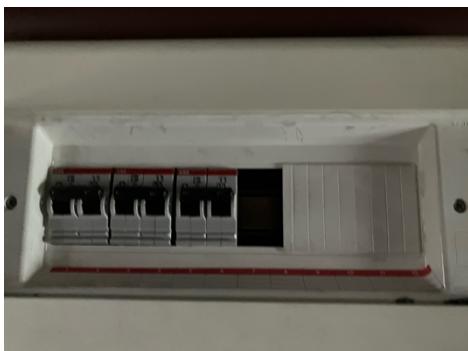
## LS-bord: ALSB 2

( Elektrisch bord )

( Elektrisch bord - binnenkant )

- De niet-gebruikte invoeringen van het schakelbord of kast dienen afgedicht te worden (B1: 4.2.2.3.; 5.1.4.; 5.3.5.1.; B3: 4.2.2.2.; 5.1.4.; 5.3.5.1.).
- De aanduiding van de stroomkringen en/of apparatuur, aansluitklemmen, enz. dient aangebracht of vervolledigd te worden (B1: 2.8.1.; 3.1.3.; 5.3.6.1.; 5.3.6.2.; B3: 2.8.1.2.; 3.1.3.; 5.3.6.1.).
- Een algemene alpolige scheidingsschakelaar te voorzien (B1: 5.3.5.1.; B3: 5.3.5.1.).

- De buis omheen de geleiders is niet volledig ingevoerd doorheen de behuizing van het aangesloten toestel (B1: 5.2.6.; B3: 5.2.6.).

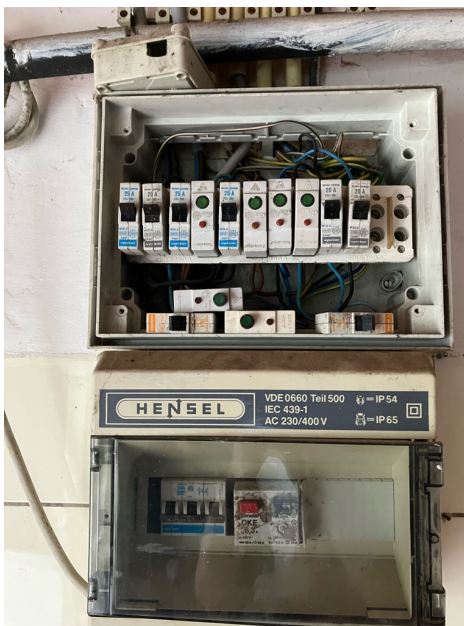
## LS-bord: ALSB 3

( Elektrisch bord )

- De aanduiding van de stroomkringen en/of apparatuur, aansluitklemmen, enz. dient aangebracht of vervolledigd te worden (B1: 2.8.1.; 3.1.3.; 5.3.6.1.; 5.3.6.2.; B3: 2.8.1.2.; 3.1.3.; 5.3.6.1.).
- De genaakbare, naakte onder spanning staande delen zijn niet op een afdoende wijze afgeschermd (B1: 4.2.2.3.; 5.1.4.; B3: 4.2.2.2.; 5.1.4.).
- Deur of afschermplaat van het schakelbord (terug)plaatsen. Aanraking van naakte onder spanning staande delen is mogelijk (B1: 4.2.2.3.; 5.1.4.; 5.3.5.1.; B3: 4.2.2.2.; 5.1.4.; 5.3.5.1.).
- Het schakelbord aanpassen: de beschermingsgraad tegen rechtstreekse aanraking is onvoldoende (B1/B3: 4.2.2., 5.3.5.1.).

- Smeltveiligheden met een voldoende onderbrekingsvermogen installeren (B1: 5.3.5.5.; B3: 5.3.5.5.). Zelfde types
- De smeltveiligheidshouders of houders van automatische schakelaars dienen voorzien te worden van calibrelementen (B1: 5.3.5.5.; B3: 5.3.5.5.).

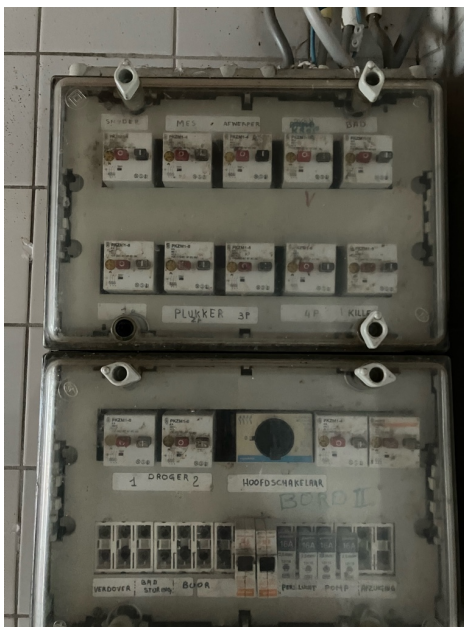
## LS-bord: ALSB 4

( Elektrisch bord )

- De genaakbare, naakte onder spanning staande delen zijn niet op een afdoende wijze afgeschermd (B1: 4.2.2.3.; 5.1.4.; B3: 4.2.2.2.; 5.1.4.).
- De aanduiding van de stroomkringen en/of apparatuur, aansluitklemmen, enz. dient aangebracht of vervolledigd te worden (B1: 2.8.1.; 3.1.3.; 5.3.6.1.; 5.3.6.2.; B3: 2.8.1.2.; 3.1.3.; 5.3.6.1.).

- De buis omheen de geleiders is niet volledig ingevoerd doorheen de behuizing van het aangesloten toestel (B1: 5.2.6.; B3: 5.2.6.).

- De smeltveiligheidshouders of houders van automatische schakelaars dienen voorzien te worden van calibreerelementen (B1: 5.3.5.5.; B3: 5.3.5.5.).

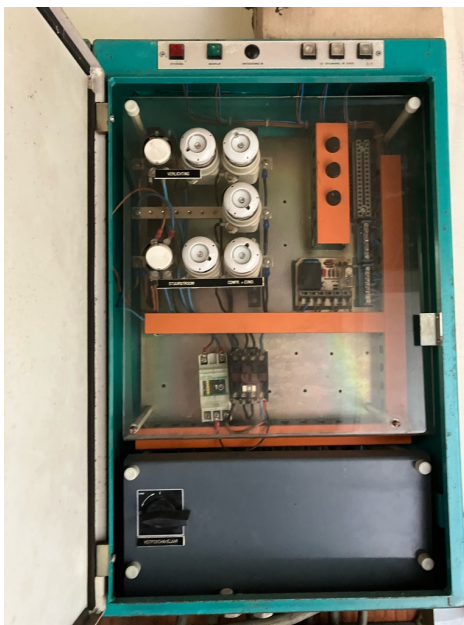
LS-bord: ALSB 5

( Elektrisch bord )

- Aangepaste kortsluitbeveiliging(en) te installeren (B1: 5.3.5.5.; B3: 5.3.5.5.).

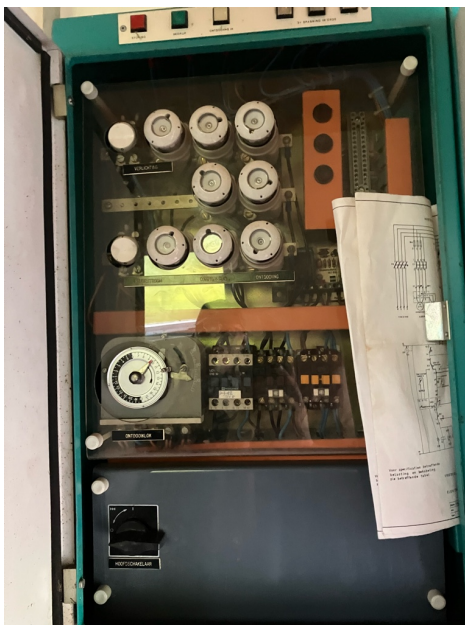
## LS-bord: ALSB 6

( Elektrisch bord )

- Aangepaste kortsluitbeveiliging(en) te installeren (B1: 5.3.5.5.; B3: 5.3.5.5.).

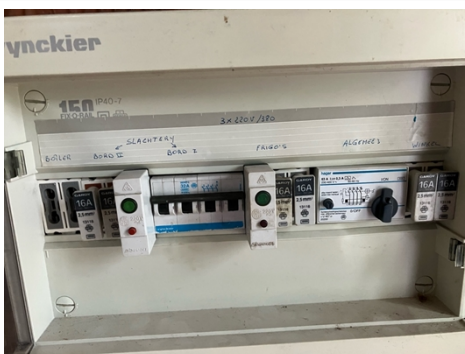
## LS-bord: ALSB 7

( Elektrisch bord )

- De aanduiding van de stroomkringen en/of apparatuur, aansluitklemmen, enz. dient aangebracht of vervolledigd te worden (B1: 2.8.1.; 3.1.3.; 5.3.6.1.; 5.3.6.2.; B3: 2.8.1.2.; 3.1.3.; 5.3.6.1.).

- Smeltveiligheden met een voldoende onderbrekingsvermogen installeren (B1: 5.3.5.5.; B3: 5.3.5.5.). Zelfde type

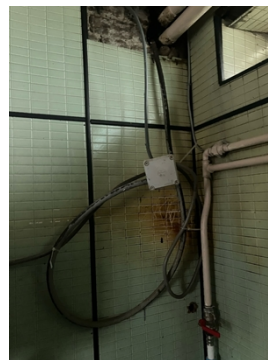
- De leiding(en) is (zijn) te bevestigen met aangepaste bevestigingsmiddelen (B1: 5.2.2.; 5.2.9.5.; B3: 5.2.2.; 5.2.10.4.).

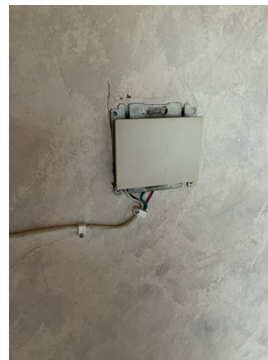
- De geleiders van het type VOB moeten in daarvoor bestemde buizen/kabelgoten geïnstalleerd worden (B1: 5.2.9.3.; B3: 5.2.10.4.).
- De buis omheen de geleiders is niet volledig ingevoerd doorheen de behuizing van het aangesloten toestel (B1: 5.2.6.; B3: 5.2.6.).

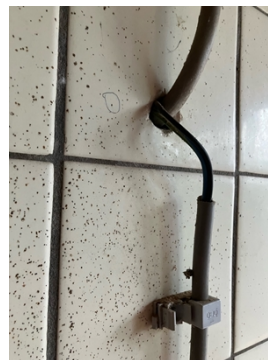
- De niet-gepantserde kabel(s) moeten mechanisch beschermd worden waar ze aan beschadiging of schokken blootgesteld zijn (doorgang van muren, plafonds, enz.) (B1: 5.2.1.5.; 5.2.9.5; B3: 5.2.1.1.; 5.2.10.4.; 7.1.6.9.).

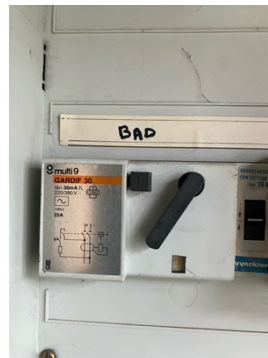
- De algemene differentieelstroominrichting die wordt geplaatst in huishoudelijke installaties dient ten minste van het type A te zijn (B1: 5.3.5.3.).

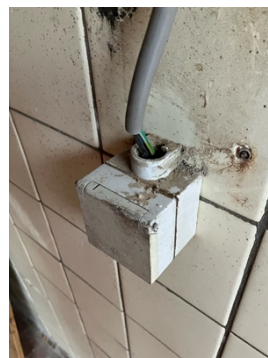
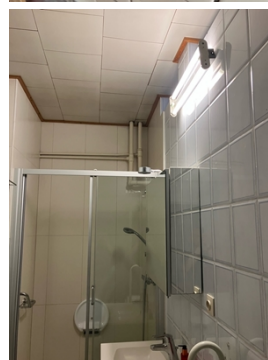
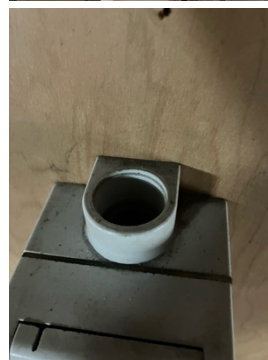
- De kabel(s) dien(t)(en) ingevoerd te worden d.m.v. wartel(s) (B1: 5.2.6.1.; B3: 5.2.6.1.).
- Het materiaal moet gekozen en geplaatst worden overeenkomstig de uitwendige invloeden (B1, B2, B3: 5.1.4.).
- Gebruik materiaal met een beschermingsgraad die minstens IP4X (IPXX-D) is (B1: 5.1.4.; 4.2.2.3.; B3: 5.1.4.; 4.2.2.2. ).

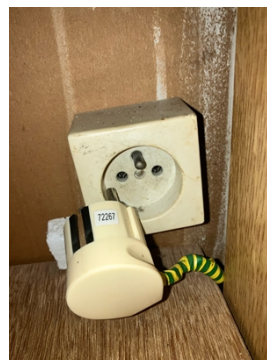
- Contactdozen, conform NBN C61-112, met kinderbeveiliging en aardingscontact plaatsen (B1: 5.3.5.2.).

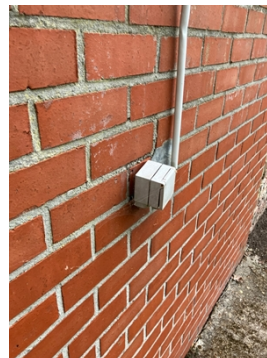
- Schakelaar, contactdoos of aftakdoos herschikken en/of opnieuw bevestigen.
