# Asbestinventarisatetest

Bondgenotenlaan 105/0001, 3000 Leuven

Attestnummer : 20240322-000134.002

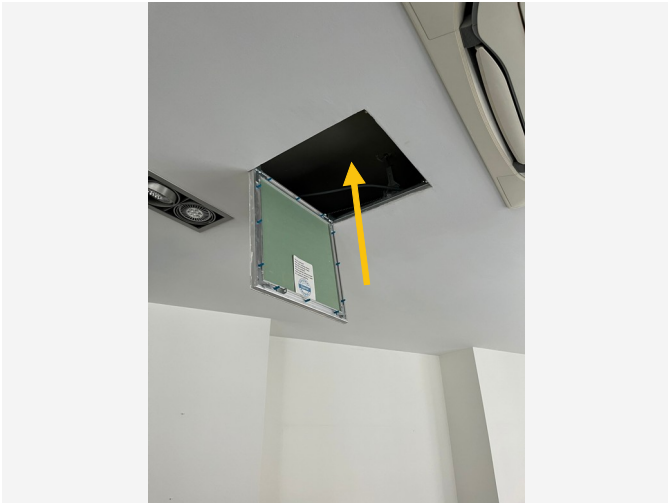
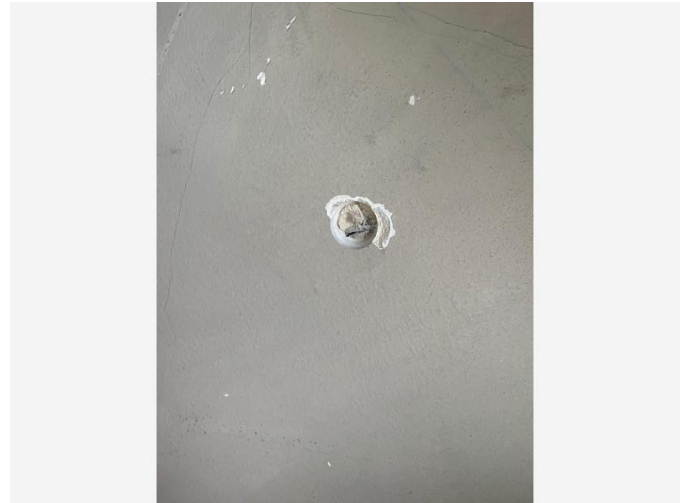
## Fiche 2: A1 - Pleisterwerk plafond

Geen asbest

#	Type	Referentie	Resultaat
2.1	Puntmonster	E-24-017408/01	Geen asbest

Beschrijving	A1 - Pleisterwerk plafond
Omgeving	Binnen
Primaire drager	Plafond
Bindmiddel van materiaal	Gips - kalk

Gebondenheid op basis van bindmiddel	Niet-hechtgebonden
Hoeveelheid (oppervlakte - dikte - aantal)	<ul style="list-style-type: none"> <li>• 85,00 m<sup>2</sup> - 1,00 cm - 1 stuk</li> </ul>
Totaal volume	0,85 m <sup>3</sup>
Identificatiemethode	Vaststelling met monstername
Destructieve handeling voor identificatie	Nee
Opmerking	<p>Plafond enkel zichtbaar in luikje dat open kon in verlaagd (gyproc) plafond. dit is ook de reden dat er slecht een puntmonster werd genomen.</p> <p>bemonsterde ruimte: bureau</p>

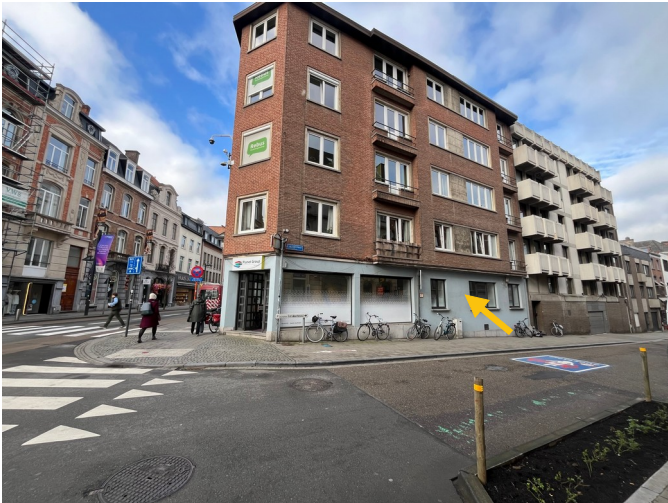
## Fiche 3: A4 - Crepi gevelbekleding

Geen asbest

#	Type	Referentie	Resultaat
3.1	Puntmonster	E-24-017408/04	Geen asbest

Beschrijving	A4 - Crepi gevelbekleding
Omgeving	Buiten
Primaire drager	Wand buitenschil
Bindmiddel van materiaal	Gips - kalk

Gebondenheid op basis van bindmiddel	Niet-hechtgebonden
Hoeveelheid (oppervlakte - dikte - aantal)	<ul style="list-style-type: none"> <li>• 32,00 m<sup>2</sup> - 1,00 cm - 1 stuk</li> </ul>
Totaal volume	0,32 m <sup>3</sup>
Identificatiemethode	Vaststelling met monstername
Destructieve handeling voor identificatie	Nee

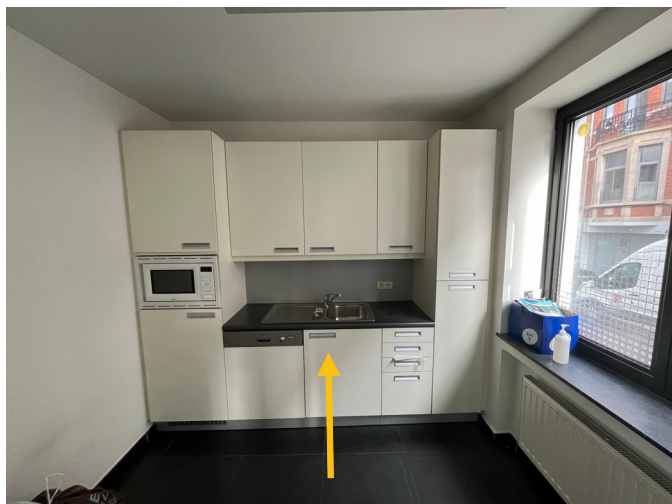
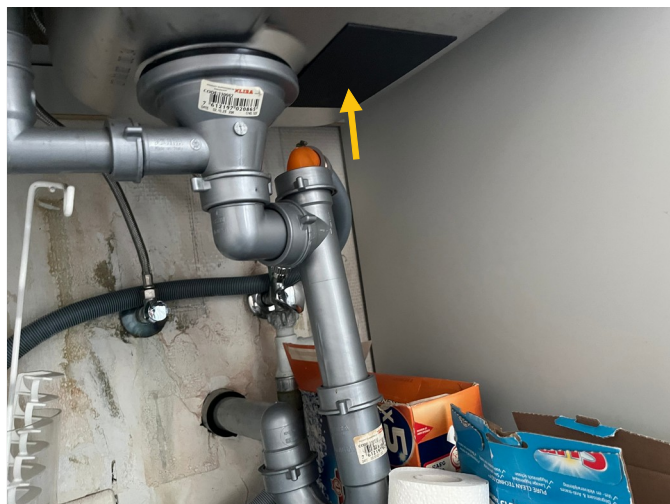
## Fiche 4: A3 - Bitumen isolatielap gootsteen keuken

Geen asbest

#	Type	Referentie	Resultaat
4.1	Puntmonster	E-24-017408/03	Geen asbest

Beschrijving	A3 - Bitumen isolatielap gootsteen keuken
Omgeving	Binnen
Primaire drager	Inrichting (meubilair, ...)
Bindmiddel van materiaal	Bitumen (roofing, teer, asfalt)

Gebondenheid op basis van bindmiddel	Hecht
Hoeveelheid (gewicht - aantal)	<ul style="list-style-type: none"> <li>• 0,10 kg - 1 stuk</li> </ul>
Totaal gewicht	0,10 kg
Identificatiemethode	Vaststelling met monstername
Destructieve handeling voor identificatie	Nee

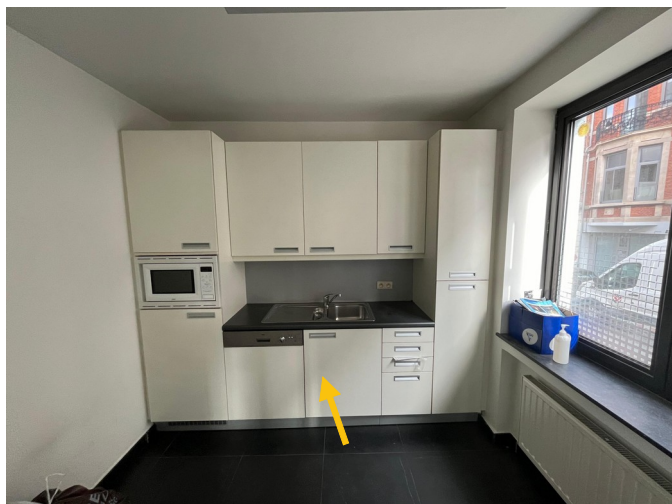
## Fiche 5: A2 - Pleisterwerk wand

Geen asbest

#	Type	Referentie	Resultaat
5.1	Puntmonster	E-24-017408/02	Geen asbest

Beschrijving	A2 - Pleisterwerk wand
Omgeving	Binnen
Primaire drager	Binnenwand
Bindmiddel van materiaal	Gips - kalk

Gebondenheid op basis van bindmiddel	Niet-hechtgebonden
Hoeveelheid (oppervlakte - dikte - aantal)	<ul style="list-style-type: none"> <li>• 15,00 m<sup>2</sup> - 1,00 cm - 1 stuk</li> </ul>
Totaal volume	0,15 m <sup>3</sup>
Identificatiemethode	Vaststelling met monstername
Destructieve handeling voor identificatie	Nee
Opmerking	<p>slechts 1 wand is (zichtbaar) bepleisterd. dit is ook de reden dat er slecht een puntstaal werd genomen. alle andere wanden waren afgewerkt met gyproc.</p> <p>Bemonsterde ruimte: keuken</p>
