Asbestinventarisatetest

Erpsestraat 83, 1930 Zaventem

Attestnummer : 20230120-000165.000

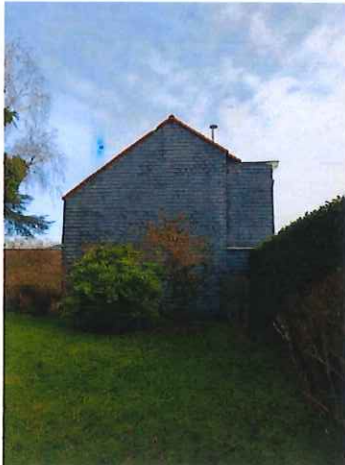
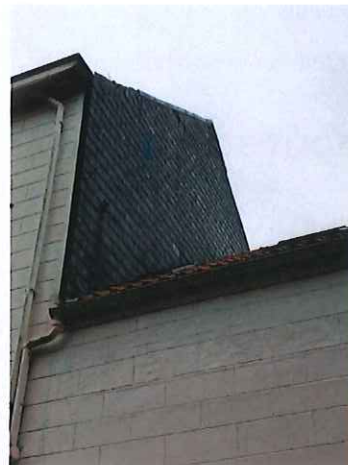
Fiche 1: Leien tegen zijgevel

Eindbeoordeling materiaalarisico	Laag materiaalarisico en/of verlaagde kans op vezelvrijgave
----------------------------------	---

Gebondenheid	Categorie 1: hechtgebonden in oorsprong
Asbestsoort (vezeltype)	Crocidoliet aanwezig
Asbestconcentratie	Laag (< 50%)
Afschermingsgraad van het gehele materiaal	Geheel of deels vrij aan de buitenlucht
Toestand van het materiaal	Licht beschadigd, licht verweerd. Intact materiaal type Pical – asbestboard of categorie III 'gebondenheid'

Beschrijving	Leien tegen zijgevel
Omgeving	Buiten
Primaire drager	Wand buitenschil
Asbestmateriaal	Dak- en gevelbekleding - Lei, shingle
Bindmiddel van asbestmateriaal	Cement
Gebondenheid op basis van bindmiddel	Hecht
Hoeveelheid (oppervlakte - aantal)	• 150,00 m ² - 1 stuk
Totale oppervlakte	150,00 m ²

Eenvoudig bereikbaar	Ja
Bevestigingswijze	<ul style="list-style-type: none"> • Geklemd
Identificatiemethode	Vaststelling zonder monstername
Destructieve handeling voor identificatie	Nee

Verwijderen

- Zorg voor een veilig beheer. Vermijd het beschadigen van het asbestmateriaal. Controleer de toestand jaarlijks op wijzigingen.

- Eenvoudige handelingen: mag via doe-het-zelf of door werknemer(s) met opleidingsattest eenvoudige handelingen
Eenvoudige handeling doe-het zelf

Indien mogelijk de ondervloer afdekken met folie. De platen kunnen voorzichtig verwijderd worden, de platen (leien) extra bevochtigen om stof te voorkomen + dragen van de nodige beschermingsmiddelen (mondmasker ffp3, handschoenen, tyvec) Bij de gemeente/containerpark afsluitzakken halen om dubbel in te pakken en af te voeren naar het containerpark of voorzichtig in container met asbestbag plaatsen

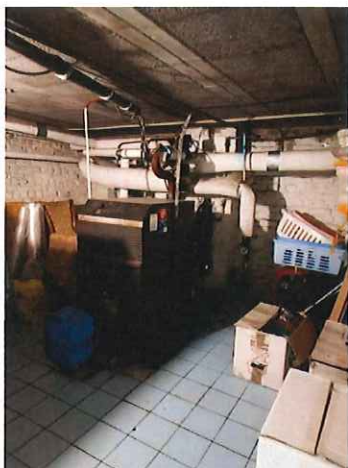
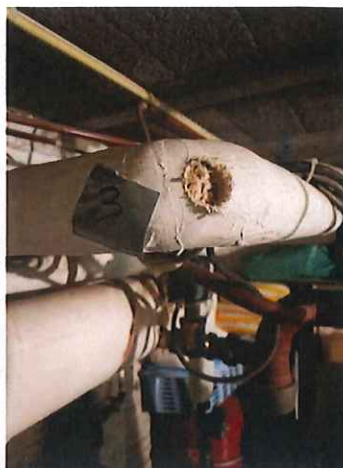
Fiche 2: Leiding isolatie bochten

Eindbeoordeling materiaalarisico	Verhoogd materiaalarisico en/of verhoogde kans op vezelvrijgave
----------------------------------	---

Gebondenheid	Categorie 2: niet-hechtgebonden met matrix
Asbestsoort (vezeltype)	Amfibool aanwezig, uitgezonderd crocidoliet
Asbestconcentratie	Hoog ($\geq 50\%$)
Afschermingsgraad van het gehele materiaal	Geheel of deels (ook) vrij aan de binnenlucht
Toestand van het materiaal	Licht beschadigd, licht verweerd. Intact materiaal type Pical – asbestboard of categorie III 'gebondenheid'

#	Type	Referentie	Resultaat
2.1	Mengmonster	2022-0022922-3	Amosiet

Beschrijving	Leiding isolatie bochten
Omgeving	Binnen
Primaire drager	Sanitaire infrastructuur en uitrusting (toe- en afvoer)
Asbestmateriaal	In-situ afwerkingslagen - Thermische isolatie
Bindmiddel van asbestmateriaal	Gips - kalk
Gebondenheid op basis van bindmiddel	Niet-hechtgebonden
Hoeveelheid (lengte - omtrek - dikte - aantal)	• 2,00 m - 40,00 cm - 1,00 cm - 1 stuk

Totaal volume	0,008 m ³
Eenvoudig bereikbaar	Ja
Bevestigingswijze	<ul style="list-style-type: none"> • Verlijmd, ingegoten, versmeerd
Identificatiemethode	Vaststelling met monstername
Destructieve handeling voor identificatie	Nee
Opmerking	Enkel de leidingen waar de centrale verwarming staat bevatten gips isolatie

Verwijderen

- Zorg voor een veilig beheer. Vermijd het beschadigen van het asbestmateriaal. Controleer de toestand jaarlijks op wijzigingen.

- Hermetische zone (erkend asbestverwijderaar)
Gipsisolatie wordt losgesneden van dragermateriaal (leiding), asbesthoudend gips zal gemakkelijk verbrossen en is losgebonden. Om geen asbestvezels te verspreiden naar de omgeving, dient dit in hermetische zone verwijderd te worden.

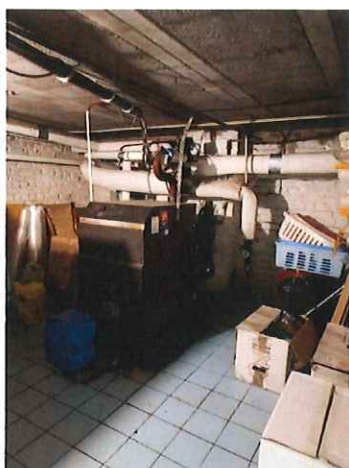
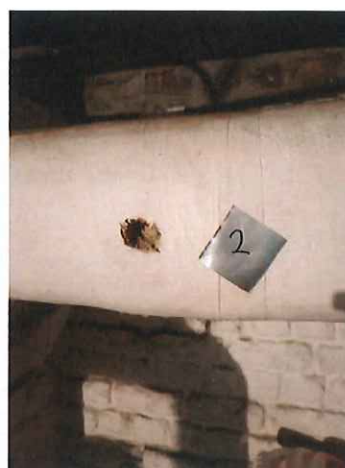
Fiche 3: Leiding isolatie rechte stukken

Eindbeoordeling materiaalrisico	Verhoogd materiaalrisico en/of verhoogde kans op vezelvrijgave
---------------------------------	--

Gebondenheid	Categorie 2: niet-hechtgebonden met matrix
Asbestsoort (vezeltype)	Amfibool aanwezig, uitgezonderd crocidoliet
Asbestconcentratie	Hoog ($\geq 50\%$)
Af schermingsgraad van het gehele materiaal	Geheel of deels (ook) vrij aan de binnenlucht
Toestand van het materiaal	Licht beschadigd, licht verweerd. Intact materiaal type Pical – asbestboard of categorie III 'gebondenheid'

#	Type	Referentie	Resultaat
3.1	Mengmonster	2022-0022922-2	Amosiet

Beschrijving	Leiding isolatie rechte stukken
Omgeving	Binnen
Primaire drager	Sanitaire infrastructuur en uitrusting (toe- en afvoer)
Asbestmateriaal	In-situ afwerkingslagen - Thermische isolatie
Bindmiddel van asbestmateriaal	Gips - kalk
Gebondenheid op basis van bindmiddel	Niet-hechtgebonden
Hoeveelheid (lengte - omtrek - dikte - aantal)	<ul style="list-style-type: none">15,00 m - 40,00 cm - 1,00 cm - 1 stuk

Totaal volume	0,06 m ³
Eenvoudig bereikbaar	Ja
Bevestigingswijze	<ul style="list-style-type: none"> • Verlijmd, ingegoten, versmeerd
Identificatiemethode	Vaststelling met monstername
Destructieve handeling voor identificatie	Nee
Opmerking	Enkel de leidingen waar de centrale verwarmingsketel staat bevatten gips isolatie.

Verwijderen

- Zorg voor een veilig beheer. Vermijd het beschadigen van het asbestmateriaal. Controleer de toestand jaarlijks op wijzigingen.

- Hermetische zone (erkend asbestverwijderaar)
Gipsisolatie wordt losgesneden van dragermateriaal (leiding), asbesthoudend gips zal gemakkelijk verbrokkelen en is losgebonden. Om geen asbestvezels te verspreiden naar de omgeving, dient dit in hermetische zone verwijderd te worden.

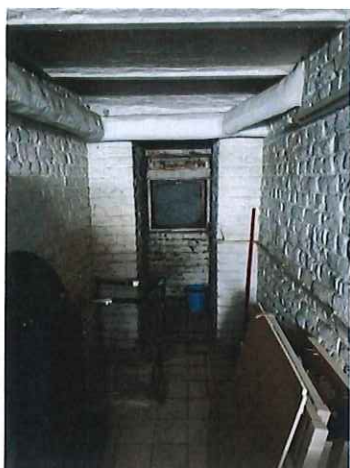
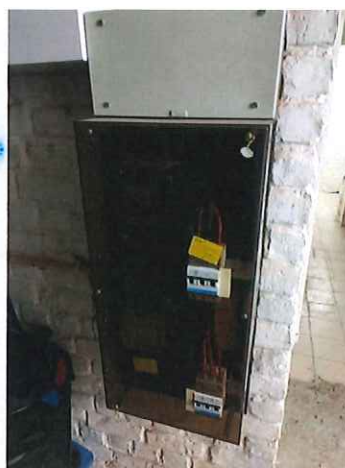
Fiche 4: Bakeliet elektriciteitsteller

Eindbeoordeling materiaalrisico	Zeer laag materiaalrisico en/of zeer lage kans op vezelvrijgave
---------------------------------	---

Gebondenheid	Categorie 1: hechtgebonden in oorsprong
Asbestsoort (vezeltype)	Alleen chrysotiel
Asbestconcentratie	Laag (< 50%)
Afschermingsgraad van het gehele materiaal	Stootvaste afscherming of omkasting
Toestand van het materiaal	Onbeschadigd, niet verweerd

Beschrijving	Bakeliet elektriciteitsteller
Omgeving	Binnen
Primaire drager	Communicatie en elektrische infrastructuur en uitrusting
Asbestmateriaal	Plaat, paneel, tablet - Type Bakeliet
Bindmiddel van asbestmateriaal	Kunststof of -hars
Gebondenheid op basis van bindmiddel	Hecht
Hoeveelheid (oppervlakte - dikte - aantal)	• 1,00 m ² - 1,00 cm - 1 stuk
Totaal volume	0,01 m ³
Eenvoudig bereikbaar	Ja
Bevestigingswijze	• Geschroefd
Identificatiemethode	Vaststelling zonder monsternamen

Zorgvuldig beheren

- Zorg voor een veilig beheer. Vermijd het beschadigen van het asbestmateriaal. Controleer de toestand jaarlijks op wijzigingen.

- Eenvoudige handelingen: enkel door erkend asbestverwijderaar afgesloten of verzegelde kast, EH opgeleid techniek personeel 8 u basis asbest

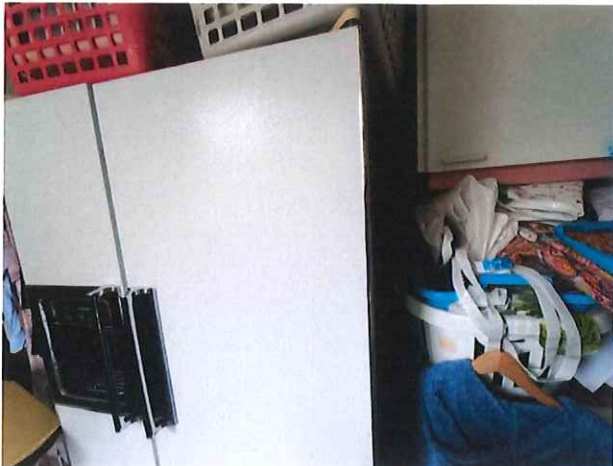
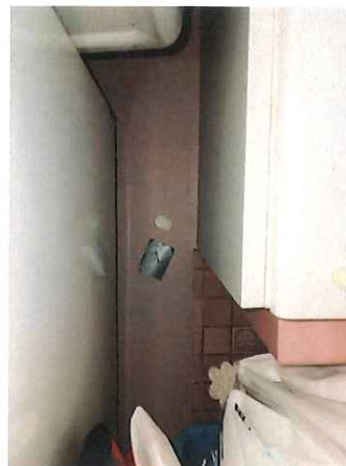
Fiche 5: Pleister muren

Geen asbest

#	Type	Referentie	Resultaat
5.1	Mengmonster	2022-0022922-1	Geen asbest

Beschrijving	Pleister muren
Omgeving	Binnen
Primaire drager	Binnenwand
Bindmiddel van materiaal	Gips - kalk

Gebondenheid op basis van bindmiddel	Niet-hechtgebonden
Hoeveelheid (oppervlakte - dikte - aantal)	• 0,01 m ² - 1,00 cm - 1 stuk
Totaal volume	< 0,001 m ³
Identificatiemethode	Vaststelling met monstername
Destructieve handeling voor identificatie	Nee
Opmerking	Alle plafonds bestaan uit valse plafonds waardoor er geen staalname mogelijk is
