Elektrische installaties op laagspanning en op zeer lage spanning (Boek 1 - KB 8/09/2019) - Algemene Directie Energie

📍 Plaats van het onderzoek: CHAUSSÉE D'ALSEMBERG 891 1180 UCCLE België

📄 Aard onderzoek: Inspectiebezoek voor verkoop oude installatie (Boek 1 8.4.2)

BESLUIT : NIET CONFORM

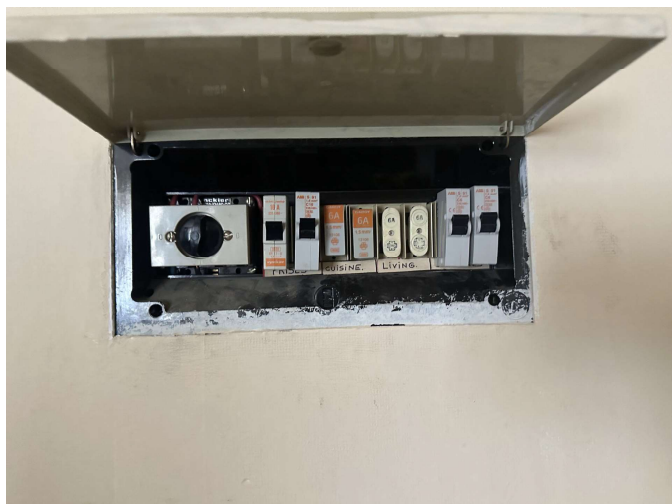
Bord 1

F. Elektrische bord		
	De nominale spanning dient duidelijk vermeld te worden op een oordeelkundig gekozen plaats.	
	Pictogram "levensgevaar" dient op degelijke wijze aangebracht te worden.	
	Het schakelbord dient vervangen te worden, de beschermingsgraad tegen rechtstreekse aanraking is onvoldoende.	B1: 5.3.5.1.; B3: 5.3.5.1
	Het verdeelbord is te voorzien van een achterwand.	B1: 5.3.5.1.; B3: 5.3.5.1.
	Deur of afschermplaat van het schakelbord (terug)plaatsen. Aanraking van naakte onder spanning staande delen is mogelijk.	B1: 4.2.2.3.; 5.1.4.; 5.3.5.1.; B3: 4.2.2.2.; 5.1.4.
	De genaakbare, naakte onder spanning staande delen zijn niet op een afdoende wijze afgeschermd.	B1: 4.2.2.3.; 5.1.4.; B3: 4.2.2.2.; 5.1.4

Categorie	Bewoordingen	Paragraaf
	De niet-gebruikte invoeringen van het schakelbord of kast dienen afgedicht te worden.	B1: 4.2.2.3.; 5.1.4.; 5.3.5.1.
	De overbrugde zekering(en) moet(en) vervangen worden.	B1: 9.5.; B3: 9.5.
	De overbrugde automa(a)t(en) moet(en) vervangen worden.	B1: 9.5.; B3: 9.5.
