Asbestinventarisatetest

Brusselstraat 24/0303, 8380 Brugge

Attestnummer : **20240418-000340.000**

Uitgegeven op : **18.04.2024**

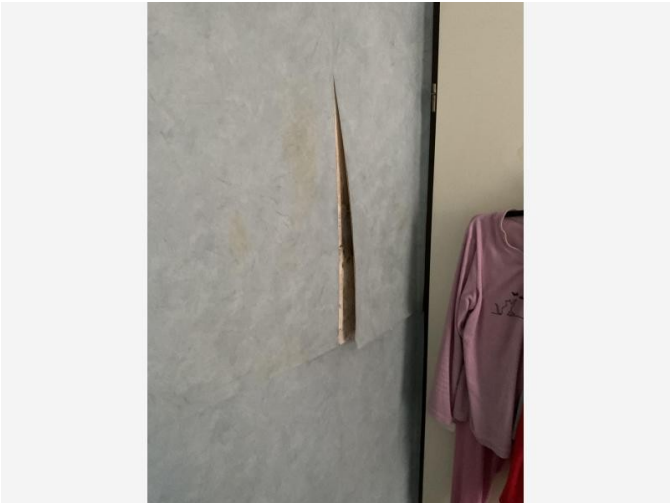
Overzichtsfoto

Geen asbest

#	Type	Referentie	Resultaat
2.1	Mengmonster	MM01	Geen asbest

Beschrijving	PLEISTERWERK MUREN
Omgeving	Binnen
Primaire drager	Binnenwand

Bindmiddel van materiaal	Gips - kalk
Gebondenheid op basis van bindmiddel	Niet-hechtgebonden
Hoeveelheid (oppervlakte - dikte - aantal)	<ul style="list-style-type: none"> • 15,00 m² - 0,30 cm - 1 stuk
Totaal volume	0,045 m ³
Identificatiemethode	Vaststelling met monstername
Destructieve handeling voor identificatie	Nee
Opmerking	De scheidingsmuren met de burens links en rechts werden niet uitgepleistert maar er werd behangen op de gladde cement. In de badkamer werden er faiences geplaatst. Ook de plafonds werd er een schilderstechniek gezet op de ruwe cement. Hier kunnen we geen stalen nemen.
