Asbestinventarisatetest

Pastorijweg 24/2, 9450 Haaltert

Attestnummer : 20230517-000374.000

Zone 1: Hoofdgebouw

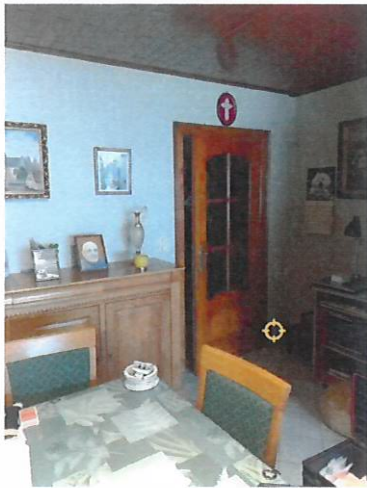
Overzichtsfoto

Fiche 1: Pleisterwerk

Geen asbest

Beschrijving	Pleisterwerk
Omgeving	Binnen
Primaire drager	Wand vrijstaand (scheidingmuur, ...)

Bindmiddel van materiaal	Gips - kalk
Gebondenheid op basis van bindmiddel	Niet-hechtgebonden
Hoeveelheid (oppervlakte - dikte - aantal)	• 50,00 m ² - 0,50 cm - 1 stuk
Totaal volume	0,25 m ³
Identificatiemethode	Vaststelling met monstername
Destructieve handeling voor identificatie	Nee

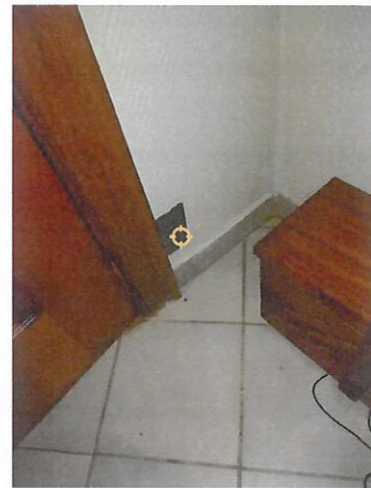
Detailfoto

#	Type	Referentie	Resultaat
1.1	Mengmonster	PLM 1	Geen asbest
1.2	Mengmonster	PLM 2	Geen asbest
