Asbestinventarisatattest

Katoenstraat 12, 9300 Aalst

Attestnummer : 20250630-000209.000

Uitgegeven op : 30.06.2025

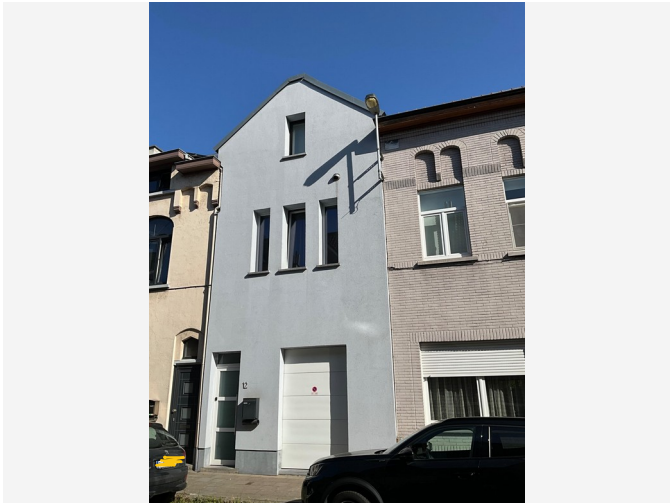
Vrije foto

De crepi is geplaatst na 2001 en is niet asbestverdacht (bewijsdocument in bijlage)

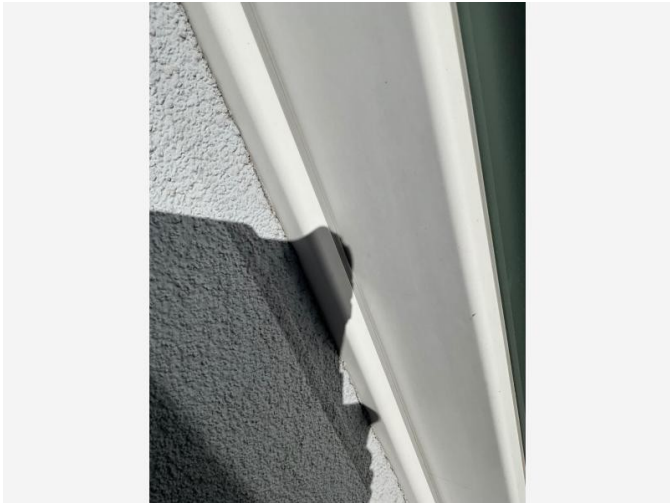
Vrije foto

De mastiek werd gecontroleerd en als niet-asbesthoudend beschouwd. (zacht en elastisch)
