# Asbestinventarisatetest

Kweddenhoek 4, 1760 Roosdaal

Attestnummer : **20250715-000242.000**

Uitgegeven op : **15.07.2025**

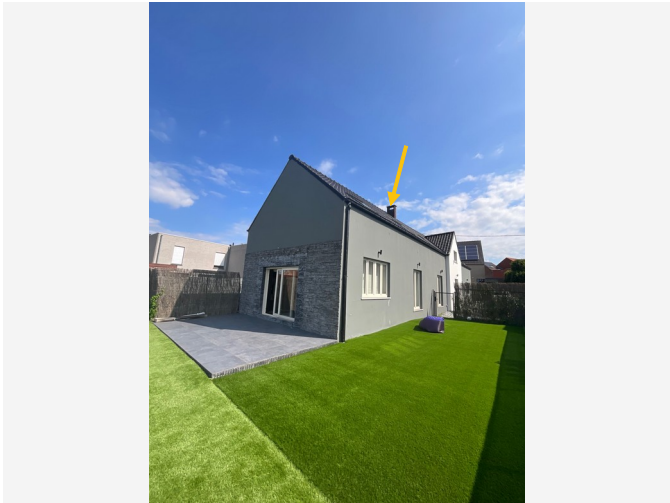
Situeringsfoto

**Reden:** Het te onderzoeken materiaal situeert zich hoger dan 3,50 m te rekenen vanaf een veilige ondergrond

**Uitleg van de asbestdeskundige:** Bij werken (dak of reiniging schouw) kan een stelling geplaatst worden, het is niet duidelijk of er asbestverdachte materialen aanwezig zijn in de schouw.

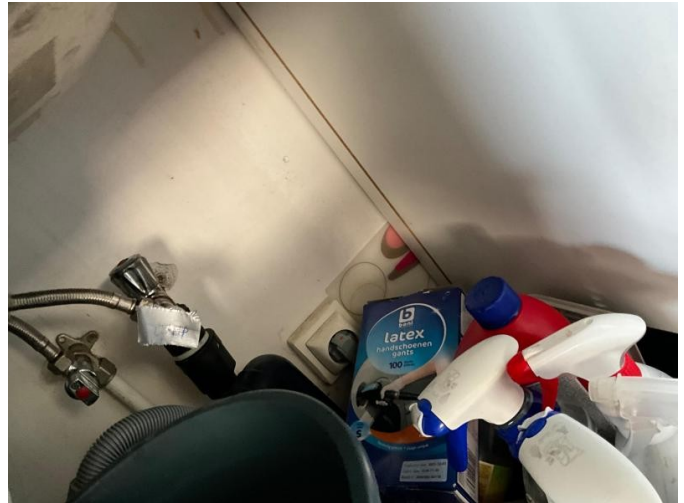
## Fiche 7: Muurpleister

Geen asbest

#	Type	Referentie	Resultaat
7.1	Mengmonster	1	Geen asbest

Beschrijving	Muurpleister
Omgeving	Binnen
Primaire drager	Binnenwand
Bindmiddel van materiaal	Gips - kalk
Gebondenheid op basis van bindmiddel	Niet-hechtgebonden
Hoeveelheid (oppervlakte - dikte - aantal)	• 150,00 m <sup>2</sup> - 0,98 cm - 1 stuk
Totaal volume	1,47 m <sup>3</sup>
Identificatiemethode	Vaststelling met monstername
Destructieve handeling voor identificatie	Nee
Opmerking	<p>Volgens het inspectieprotocol is een monstername van het pleisterwerk verplicht om dit te identificeren als niet-asbesthoudend.</p> <p>Locatie staalnames: individuele ruimte:slaapkamer / natte ruimte:keuken / stookplaats:berging / traphal:glv</p> <p>De vermelde oppervlaktes en volumes betreffen een beredeneerde schatting. Er worden geen rechten verleend aan deze oppervlaktes/volumes. De dikte is een schatting die voorkomt uit de monsterplaatsen en is daarom niet altijd representatief.</p>
