Asbestinventarisatetest

Doorniksestraat 17/0011, 8500 Kortrijk

Attestnummer : 20221207-000256.000

Zone 1: Hoofdgebouw

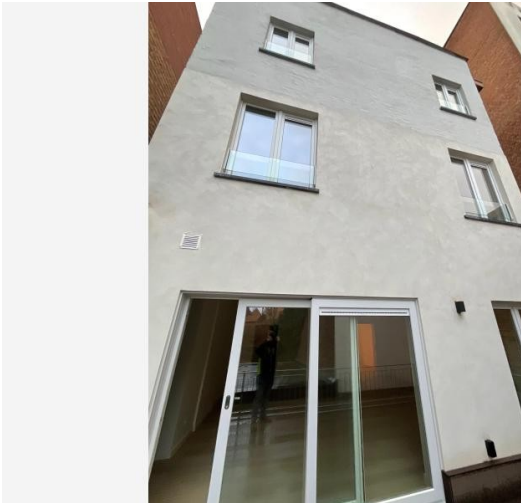
Fiche 3: Crepi

Conclusie

Geen asbest

Beschrijving	Crepi
Identificatiemethode	Vaststelling met bewijsdocument, zonder monstername
