Asbestinventarisatetest

Donkerstraat 51, 1750 Lennik

Attestnummer : 20250717-000141.000

Niet-asbestveilig

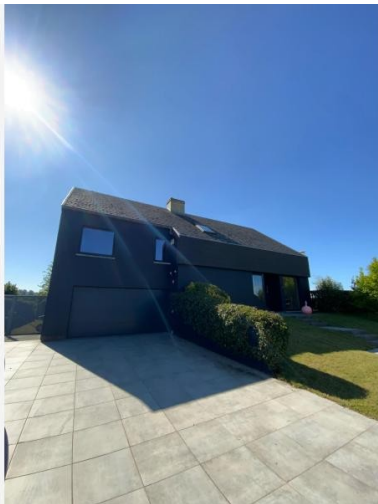
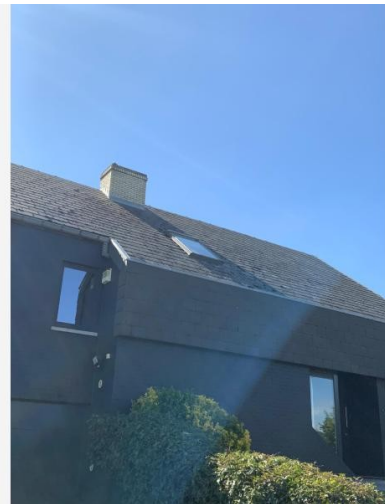
Overzichtsfoto

Het asbestmateriaal valt onder de mijlpaal van 2034.

Eindbeoordeling materiaalrisico	Laag materiaalrisico en/of verlaagde kans op vezelvrijgave
---------------------------------	--

Gebondenheid	Categorie 1: hechtgebonden in oorsprong
Asbestsoort (vezeltype)	Crocidoliet aanwezig
Asbestconcentratie	Laag (< 50%)
Afschermingsgraad van het gehele materiaal	Geheel of deels vrij aan de buitenlucht
Toestand van het materiaal	Licht beschadigd, licht verweerd. Intact calciumsilicaatmateriaal of categorie III 'gebondenheid'

Beschrijving	Dak bestaande uit leien
Omgeving	Buiten
Primaire drager	Schuin dak
Asbestmateriaal	Dak- en gevelbekleding - Lei, shingle
Bindmiddel van asbestmateriaal	Cement
Gebondenheid op basis van bindmiddel	Hecht
Hoeveelheid (oppervlakte - aantal)	<ul style="list-style-type: none">• 220,00 m² - 1 stuk
Totale oppervlakte	220,00 m ²
Eenvoudig bereikbaar	Ja
Bevestigingswijze	<ul style="list-style-type: none">• Geklemd• Genageld, geniet
Identificatiemethode	Vaststelling zonder monsternamen
Destructieve handeling voor identificatie	Nee
Opmerking	De hoeveelheid is een schatting en kan afwijken van de werkelijke toestand.

Verwijderen

- Verwijder dit asbestmateriaal zo snel mogelijk. Volg de toestand goed op.
- Hemelwater dat afspoelt van asbestcement daken of gevels kan asbestdeeltjes bevatten. Gebruik het enkel voor gesloten circuits (bv. spoelen toiletten). Reinig na het vervangen van het dak of de gevel de dakgoten en regenwaterput of -ton om asbesthoudend sediment of slib te verwijderen

- Eenvoudige handelingen: mag via doe-het-zelf of door werknemer(s) met opleidingsattest eenvoudige handelingen
Deze toepassing kan door een aannemer die over een opleidingsattest eenvoudige handelingen beschikt of door een particulier (doe-het-zelf), verwijderd worden indien er geen verhoogd risico op vrijgave van asbestvezels (max. concentratie 0,01 vezels/cm³ - CODEX Art. VI.3-54) ontstaat en de toepassing voorafgaand wordt gefixeerd/bevochtigd; de individuele elementen zonder machinale werktuigen (boormachine, slijpschijf, hogedrukreiniger,...) en zonder breken of gooien een voor een losgemaakt worden; en ten slotte dubbel en luchtdicht verpakt weggevoerd worden naar een erkend afvalpunt (recyclagepark).

- Eenvoudige handelingen: enkel door erkend asbestverwijderaar
Deze toepassing kan enkel door een erkende asbestverwijderaar verwijderd worden omdat er hier automatisch een verhoogd risico op vrijgave van asbestvezels (max. concentratie 0,01 vezels/cm³ - CODEX - Art. VI.3-54) ontstaat. (Bron: VLAREM II: 6.4.0.1 par1, par2 en par3). Een erkend asbestverwijderaar moet ingeschakeld worden voor deze toepassingen die niet (kunnen) worden verwijderd door de couveuzezakmethode, door hermetische zone of door de materialen beschreven in Vlare II, art. 6.4.0.1 par2. (Bron: Leidraad bij het Inspectieprotocol)

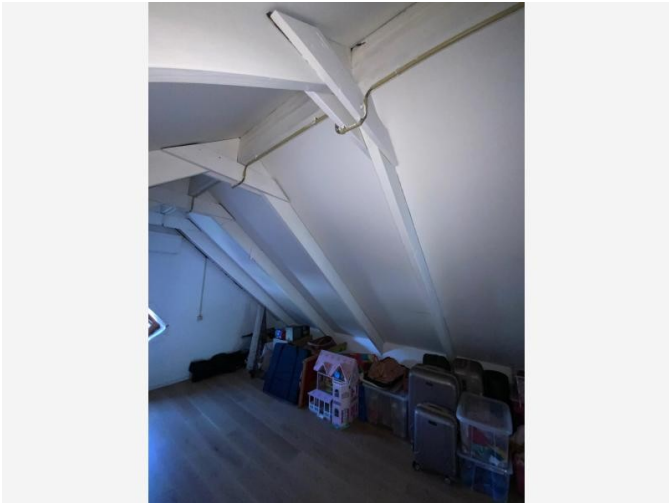
Situeringsfoto

Permanente beperking

Reden: Er is geen volledige risicobeoordeling mogelijk

Uitleg van de asbestdeskundige: Het onderdak zit volledig weggewerkt.
