Asbestinventarisatetest

Visstraat 37, 9500 Geraardsbergen

Attestnummer : 20250512-000421.000

Zone 1: Woning

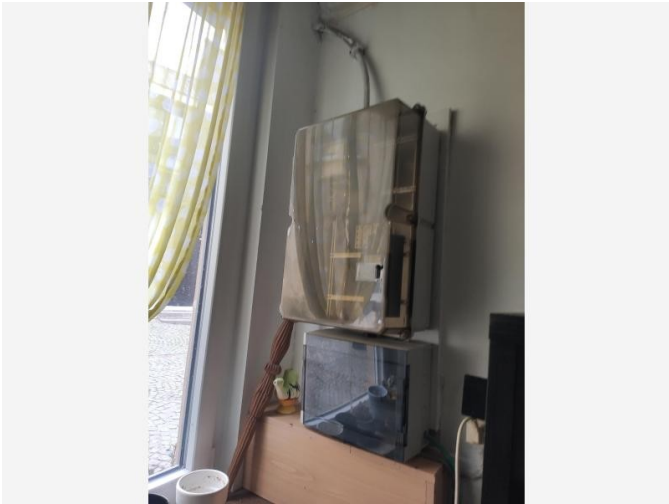
Overzichtsfoto

Detailfoto

| Eindbeoordeling materiaalrisico | Zeer laag materiaalrisico en/of zeer lage kans op vezelvrijgave |

| Asbestsoort (vezeltype) | Crocidoliet aanwezig |
| Toestand van het materiaal | Onbeschadigd, niet verweerd |

| Beschrijving | Elektriciteitsmeter |
| Asbestmateriaal | Plaat, paneel, tablet - Type Bakeliet |
| Opmerking | Het betreft de elektriciteitsmeter van het type bakeliet met risicoproductiejaar 1992. De hoeveelheid is geschat. |

Zorgvuldig beheren

- Zorg voor een veilig beheer. Vermijd het beschadigen van het asbestmateriaal. Controleer de toestand jaarlijks op wijzigingen.

- Eenvoudige handelingen: mag via doe-het-zelf of door werknemer(s) met opleidingsattest eenvoudige handelingen
De toepassing mag zelf verwijderd worden onder de voorwaarden terug te vinden op:
<https://ovam.vlaanderen.be/wie-mag-wat-verwijderen>

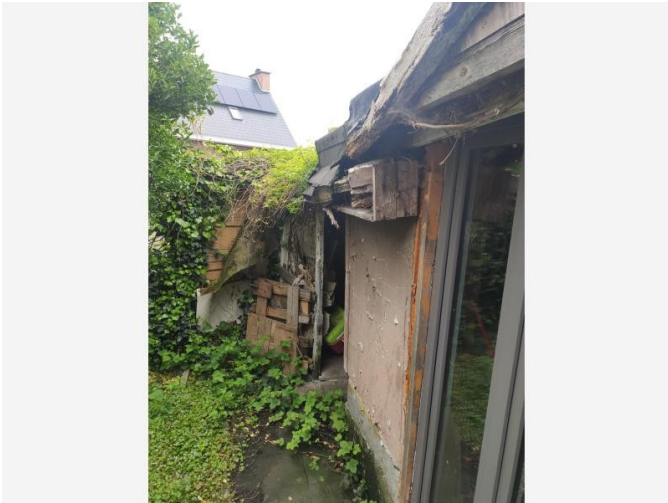
Fiche 4: Roofingbekleding buitenberging

Geen asbest

| # | Type | Referentie | Resultaat |
|---|---|---|---|
| 4.1 | Puntmonster | 5071 | Geen asbest |

| Opmerking | Het betreft de roofingbekleding van het dak boven de buitenberging. De hoeveelheid is geschat. |
