# Asbestinventarisatattest

Berouw 60, 9000 Gent

Attestnummer : 20250708-000323.000

**Asbestveilig** (maar niet asbestvrij)

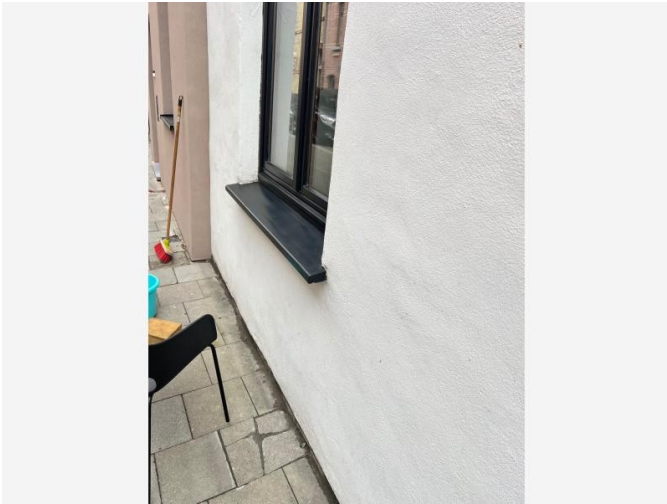
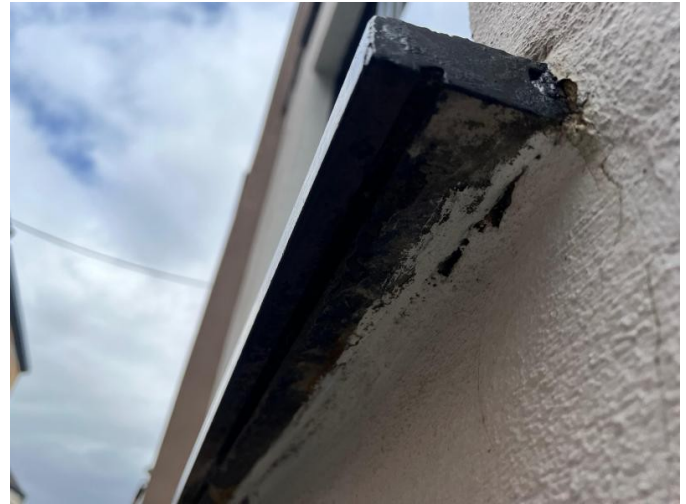
Overzichtsfoto

Detailfoto

Eindbeoordeling materiaalrisico	Zeer laag materiaalrisico en/of zeer lage kans op vezelvrijgave
---------------------------------	---

Gebondenheid	Categorie 1: hechtgebonden in oorsprong
Asbestsoort (vezeltype)	Crocidoliet aanwezig
Asbestconcentratie	Laag (< 50%)
Afschermingsgraad van het gehele materiaal	Niet stootvaste afscherming
Toestand van het materiaal	Onbeschadigd, niet verweerd

Beschrijving	Vensterbanken
Omgeving	Buiten
Primaire drager	Wandopening verticaal (raam, deur, ...)
Asbestmateriaal	Plaat, paneel, tablet - Generiek
Bindmiddel van asbestmateriaal	Cement
Gebondenheid op basis van bindmiddel	Hecht
Hoeveelheid (oppervlakte - dikte - aantal)	<ul style="list-style-type: none"><li>• 1,00 m<sup>2</sup> - 10,00 cm - 1 stuk</li></ul>
Totaal volume	0,10 m <sup>3</sup>
Eenvoudig bereikbaar	Ja
Bevestigingswijze	<ul style="list-style-type: none"><li>• Geklemd</li><li>• Verlijmd, ingegoten, versmeerd</li></ul>
Identificatiemethode	Vaststelling zonder monstername
Destructieve handeling voor identificatie	Nee

Het asbestmateriaal valt onder de mijlpaal van 2040.

- Zorg voor een veilig beheer. Vermijd het beschadigen van het asbestmateriaal. Controleer de toestand jaarlijks op wijzigingen.
- Zorg voor een veilig beheer en verwijder dit asbestmateriaal wanneer het bij werken eenvoudig bereikbaar wordt. Controleer de toestand jaarlijks op wijzigingen.

- Eenvoudige handelingen: mag via doe-het-zelf of door werknemer(s) met opleidingsattest eenvoudige handelingen  
Deze vensterbanken zijn een hechtgebonden cementtoepassingen dewelke nog in een goede staat verkeren  
Deze hechtgebonden toepassingen mogen verwijderd worden via de eenvoudige handelingen. De tablet moet hierbij losgekapt worden zonder ze te beschadigen
