Asbestinventarisatetest

Rozenlaan 3, 9140 Temse

Attestnummer : 20221230-000046.000

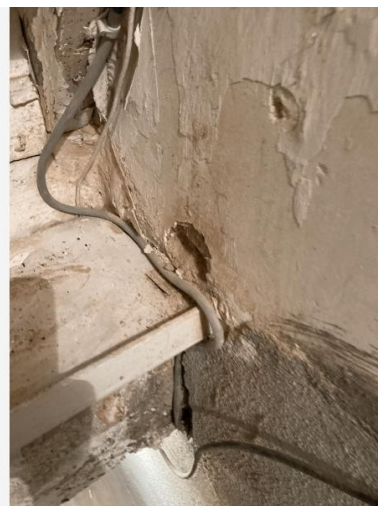
Overzichtsfoto

Detailfoto

Geen asbest

#	Type	Referentie	Resultaat
3.1	Mengmonster	1	Geen asbest

Beschrijving	Pleister muren
Omgeving	Binnen
Primaire drager	Binnenwand
Bindmiddel van materiaal	Gips - kalk
