# Asbestinventarisatetest

Warande 2/0101, 8430 Middelkerke

Attestnummer : 20230413-000399.000

Uitgegeven op : 13.04.2023

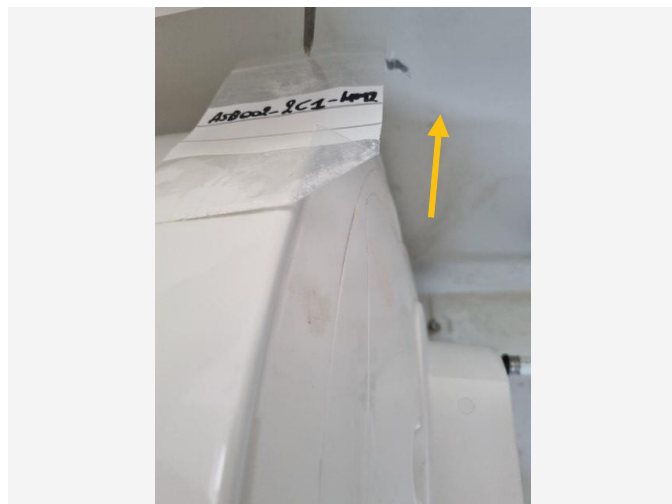
## Fiche 2: Pleisterwerk plafonds

Overzichtsfoto

Detailfoto

Geen asbest

Beschrijving	Pleisterwerk plafonds
Omgeving	Binnen
Primaire drager	Plafond
Bindmiddel van materiaal	Kalkverf

Gebondenheid op basis van bindmiddel	Hecht
Hoeveelheid (gewicht - aantal)	<ul style="list-style-type: none"> <li>• 50,00 kg - 1 stuk</li> </ul>
Totaal gewicht	50,00 kg
Identificatiemethode	Vaststelling met monstername
Destructieve handeling voor identificatie	Nee
Opmerking	De onderzochte toepassing betreft een dunne laag die is aangebracht op de betongewelven (tussenplaat) van de bovenliggende verdieping.
