Asbestinventarisatetest

De Visscherestraat 2/12, 9300 Aalst

Attestnummer : 20230831-000300.001

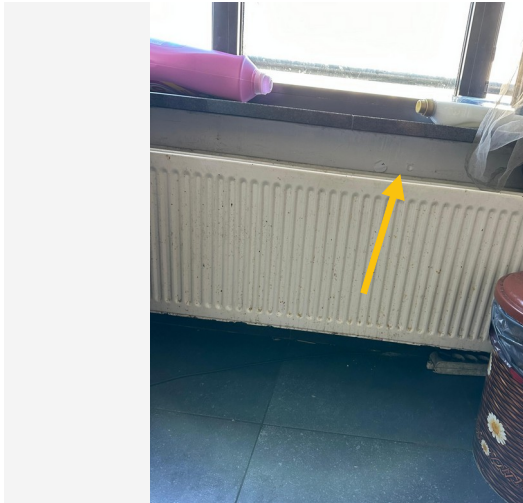
Overzichtsfoto

Fiche 1: Pleisterwerk

Geen asbest

Beschrijving	Pleisterwerk
Omgeving	Binnen
Primaire drager	Binnenwand
Bindmiddel van materiaal	Gips - kalk

Gebondenheid op basis van bindmiddel	Niet-hechtgebonden
Hoeveelheid (oppervlakte - dikte - aantal)	<ul style="list-style-type: none"> 135,00 m² - 1,00 cm - 1 stuk
Totaal volume	1,35 m ³
Identificatiemethode	Vaststelling met monstername
Destructieve handeling voor identificatie	Nee
