Asbestinventarisatetest

Rozendaal 14, 2440 Geel

Attestnummer : **20240923-000080.000**

Uitgegeven op : **23.09.2024**

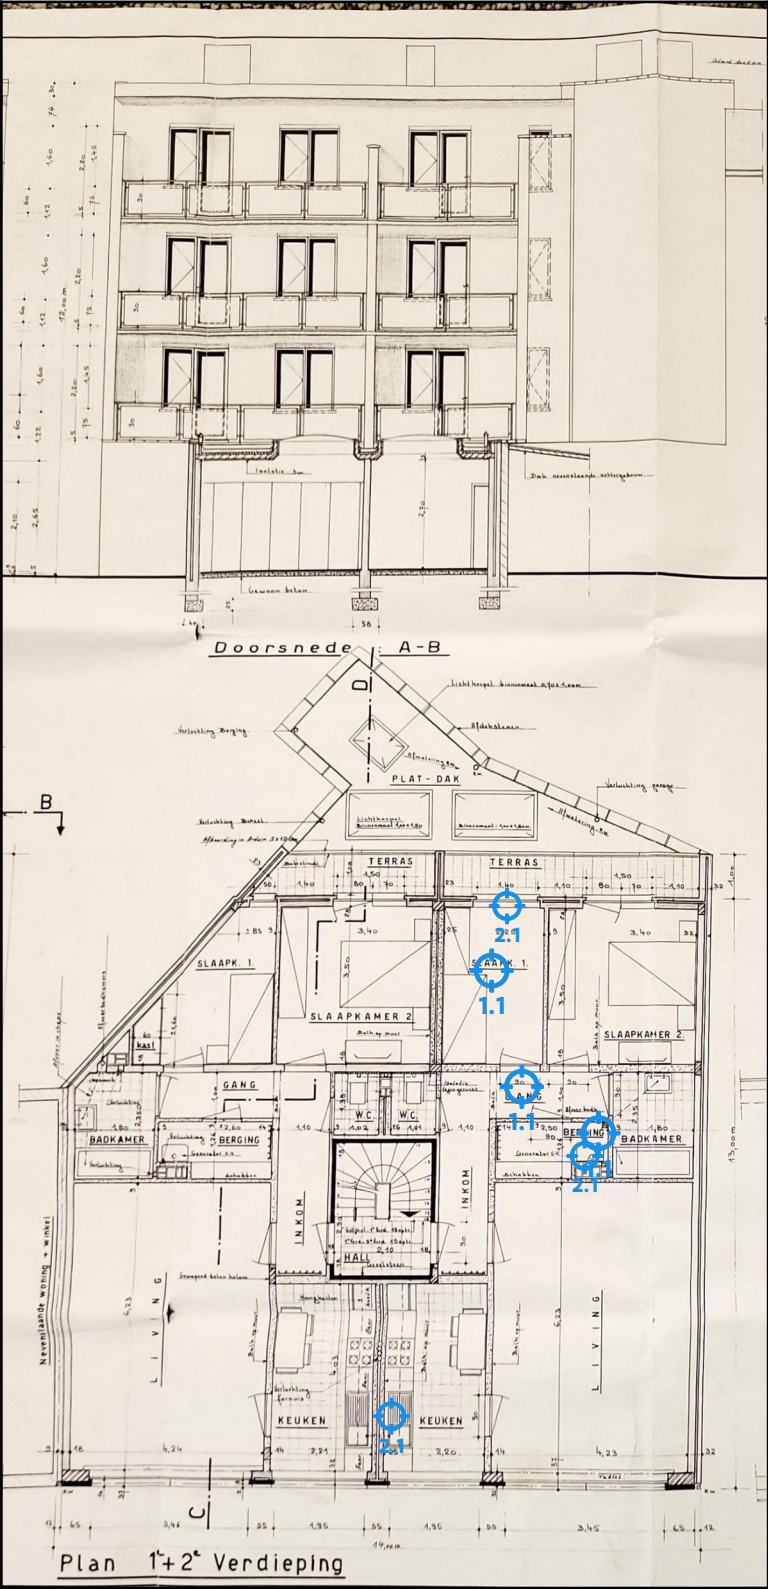
Plan 1.1: Plan verdieping 1

1. Pleister plafond	Geen asbest	-
1.1 Code: ST002	Mengmonster	-
2. Pleister muren	Geen asbest	-
2.1 Code: ST001	Mengmonster	-

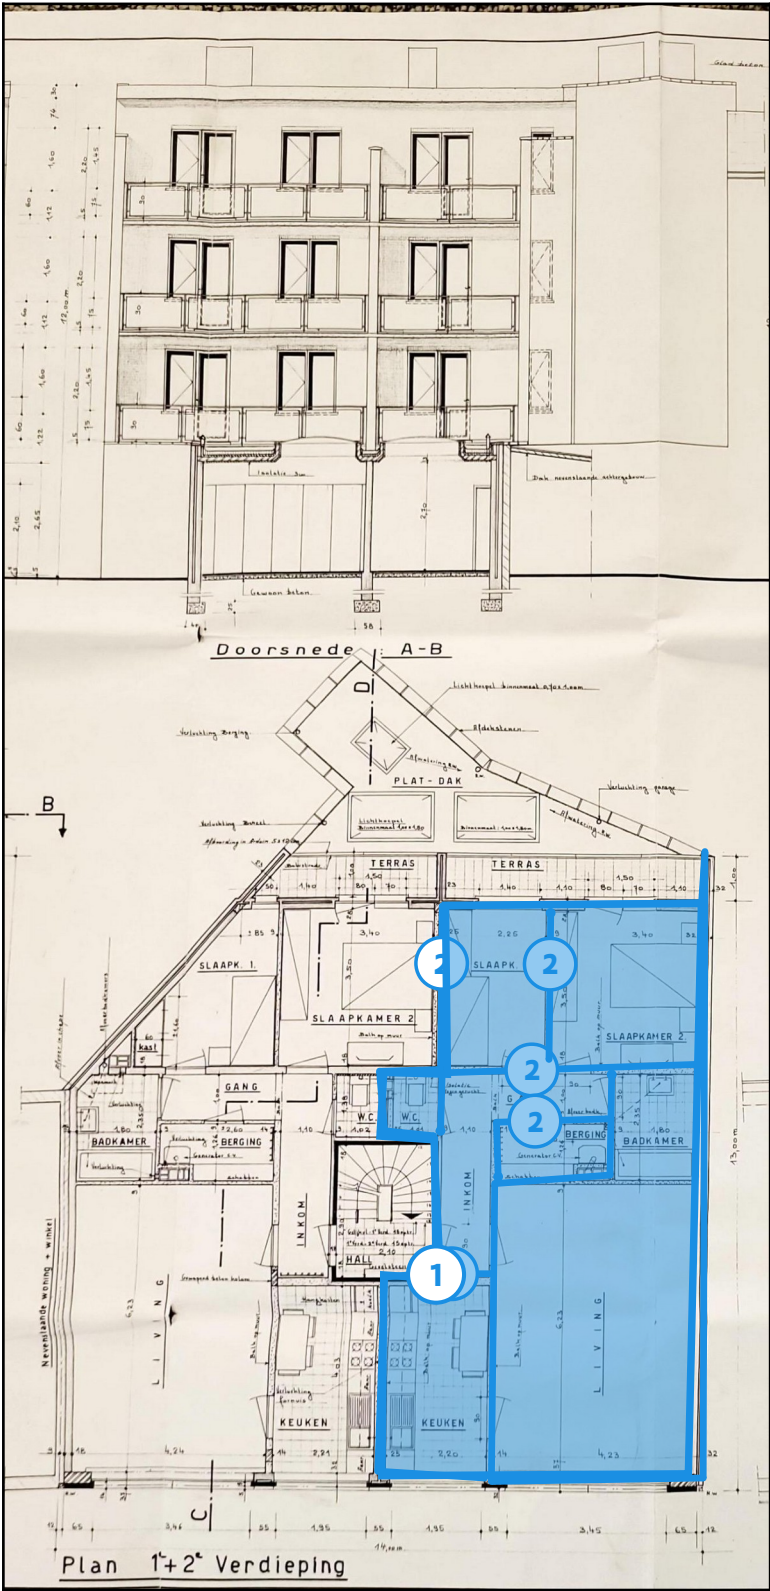
Plan 1.2: Plan verdieping 2

1. Pleister plafond	Geen asbest	-
2. Pleister muren	Geen asbest	-

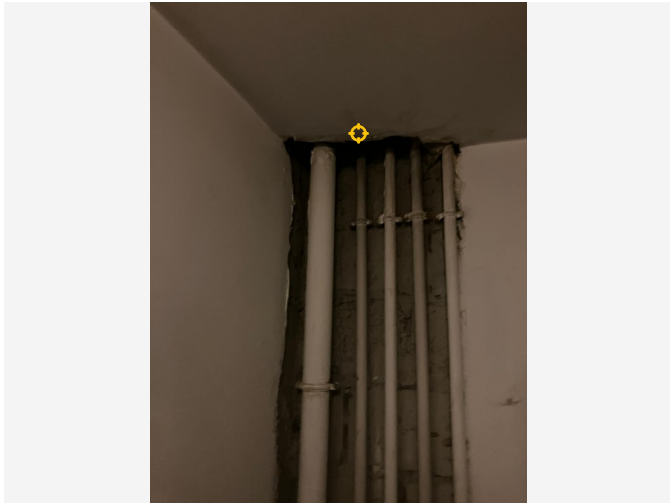
Fiche 1: Pleister plafond

Geen asbest

#	Type	Referentie	Resultaat
1.1	Mengmonster	ST002	Geen asbest

Beschrijving	Pleister plafond
Omgeving	Binnen
Primaire drager	Plafond
Bindmiddel van materiaal	Gips - kalk
Gebondenheid op basis van bindmiddel	Niet-hechtgebonden
Hoeveelheid (oppervlakte - dikte - aantal)	• 85,00 m ² - 1,00 cm - 1 stuk
Totaal volume	0,85 m ³
Identificatiemethode	Vaststelling met monstername
Destructieve handeling voor identificatie	Nee
Opmerking	Aangezien het hier een gebouw betreft met 6 identieke appartementen heeft (3identieke + gespiegeld) die op hetzelfde moment zijn gerealiseerd kan er geëxtrapoleerd worden en zijn de uitgevoerde staalnames representatief zijn voor de andere appartementen. (volgens de richtlijnen dient min 25% te worden bemonsterd)

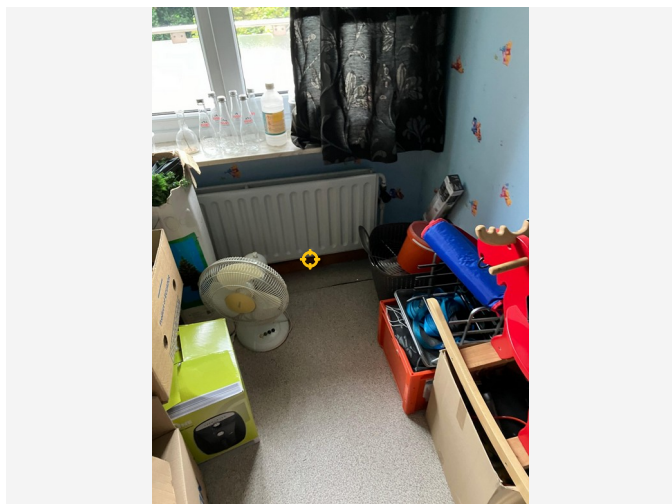
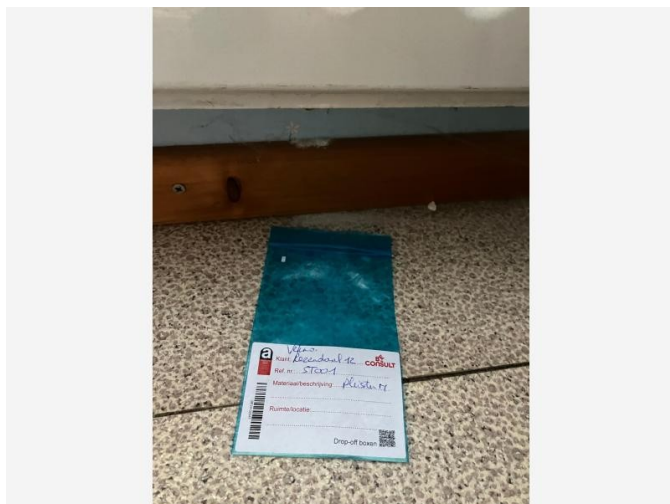
Fiche 2: Pleister muren

Geen asbest

#	Type	Referentie	Resultaat
2.1	Mengmonster	ST001	Geen asbest

Beschrijving	Pleister muren
Omgeving	Binnen
Primaire drager	Binnenwand
Bindmiddel van materiaal	Gips - kalk
Gebondenheid op basis van bindmiddel	Niet-hechtgebonden
Hoeveelheid (oppervlakte - dikte - aantal)	• 127,50 m ² - 1,00 cm - 1 stuk
Totaal volume	1,275 m ³
Identificatiemethode	Vaststelling met monstername
Destructieve handeling voor identificatie	Nee
Opmerking	Aangezien het hier een gebouw betreft met 6 identieke appartementen heeft (3identieke + gespiegeld) die op hetzelfde moment zijn gerealiseerd kan er geëxtrapoleerd worden en zijn de uitgevoerde staalnames representatief zijn voor de andere appartementen. (volgens de richtlijnen dient min 25% te worden bemonsterd)
