## Keuringsverslag van een elektrische laagspanning- en zeer lage spanningsinstallatie

Datum keuring: 30/06/2025

Straatnaam Mieregemstraat  
Huisnummer 30  
Busnummer 3  
Postcode 1785  
Gemeente MERCHTEM  
Land België

Controlebezoek van een huishoudelijke installatie volgens (KB 08/09/2019) - AREI Boek 1- 6.5. en 4.2.4.3.

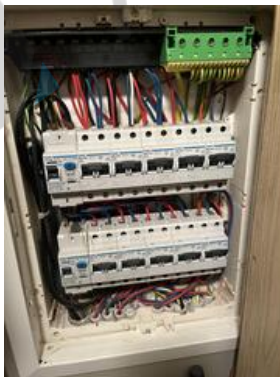
Afbeelding schakel- en verdeelbord:

I1.01 Eéndraadschema van de installatie is niet aanwezig. (Boek 1 Afdeling 2.12 - 2.13 en 3.1.2 en 9.1.2)

I1.03 Situatieschema van de installatie is niet aanwezig. (Boek 1 Afdeling 2.12 - 2.13 en 3.1.2 en 9.1.2)

☒ De elektrische installatie voldoet niet aan de voorschriften van het KB 08/09/2019 - AREI Boek 1. Een aanvullend bezoek moet door hetzelfde organisme worden uitgevoerd vóór 30/6/2026. De werken, nodig om de tijdens het controlebezoek vastgestelde inbreuken te doen verdwijnen, moeten zonder vertraging worden uitgevoerd en alle gepaste maatregelen worden genomen opdat, indien de installatie in dienst blijft, deze inbreuken geen gevaar vormen voor de personen of goederen.
