# Asbestinventarisatetest

Waterloopstraat 10/4, 2300 Turnhout

Attestnummer : **20250705-000093.000**

**Asbestveilig** (maar mogelijk niet asbestvrij)

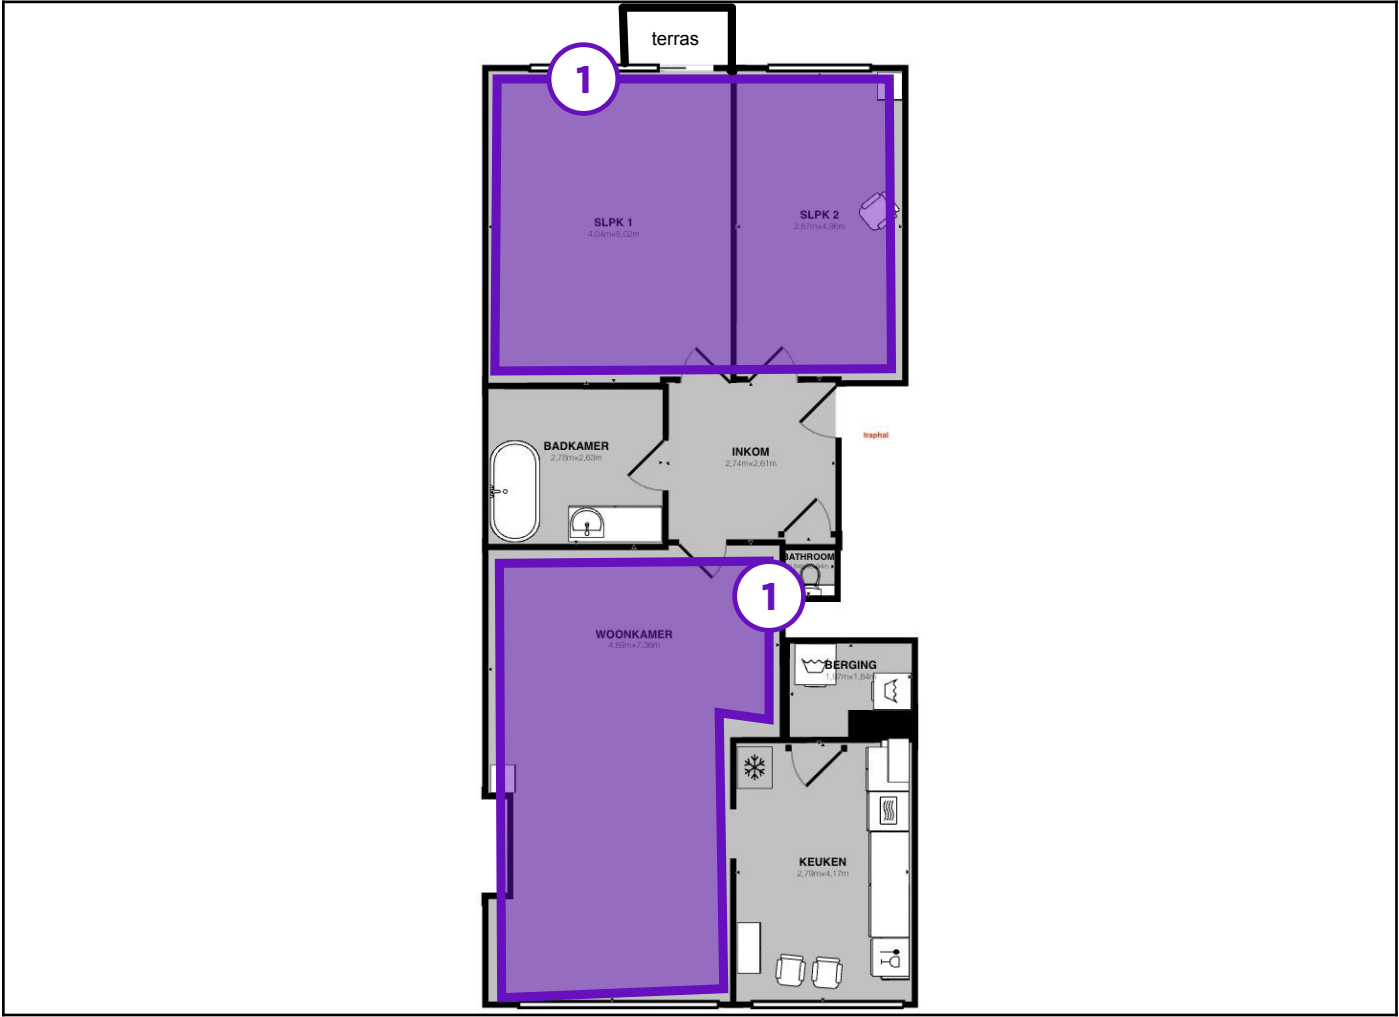
# Plan 1.1: Appartement

Beschrijving	Type	Actie
1. Laminaat vloer	Advies	-

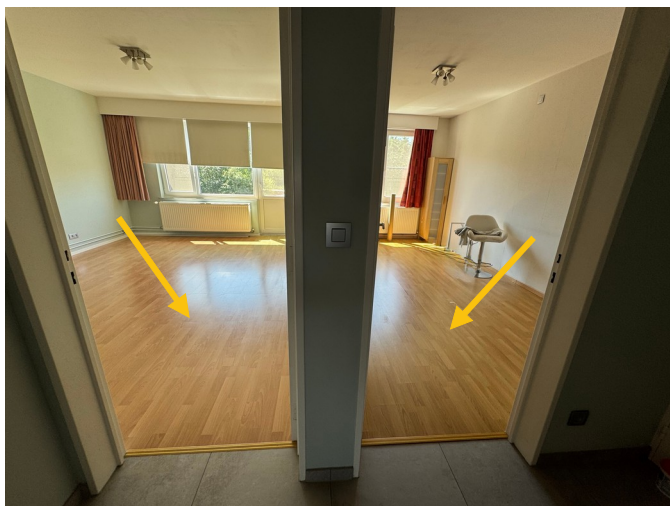
Vrije foto

Laminaat is niet asbestverdacht, maar deskundige kan geen uitspraak doen over de onderliggende lagen zonder destructief onderzoek. Destructief onderzoek is aangewezen bij renovatie om achterliggende lagen op asbest uit te sluiten.

Identificatiemethode	Vaststelling & expertise (niet-asbestverdacht)
Primaire drager	Vloer

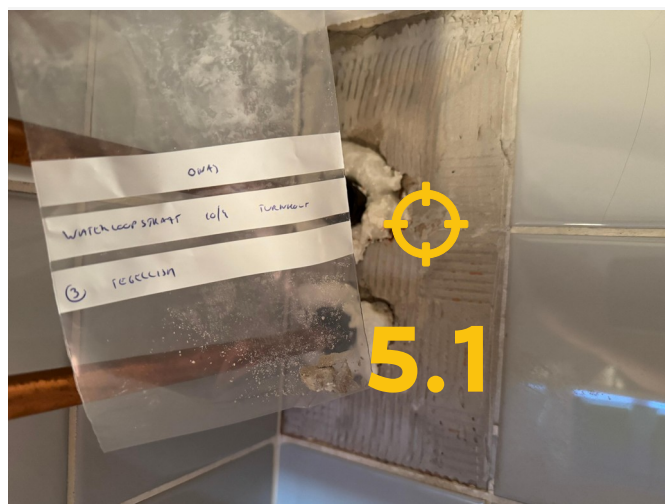
## Fiche 5: Tegellijm

Geen asbest

#	Type	Referentie	Resultaat
5.1	Puntmonster	3	Geen asbest

Beschrijving	Tegellijm
Omgeving	Binnen
Primaire drager	Binnenwand
Bindmiddel van materiaal	Lijm
Gebondenheid op basis van bindmiddel	Hecht
Hoeveelheid (oppervlakte - dikte - aantal)	• 21,00 m <sup>2</sup> - 2,00 mm - 1 stuk
Totaal volume	0,042 m <sup>3</sup>
Identificatiemethode	Vaststelling met monstername
Destructieve handeling voor identificatie	Nee
