Procès-verbal de contrôle d'une installation électrique en BT et TBT

Rue Dooren
Numéro 128
Boîte
Postcode 1785
Commune MERCHTEM
Pays Belgique

Visite de contrôle d'une installation domestique selon(AR 08/09/2019) - RGIE Livre 1 - 6.5. et 4.2.4.3.

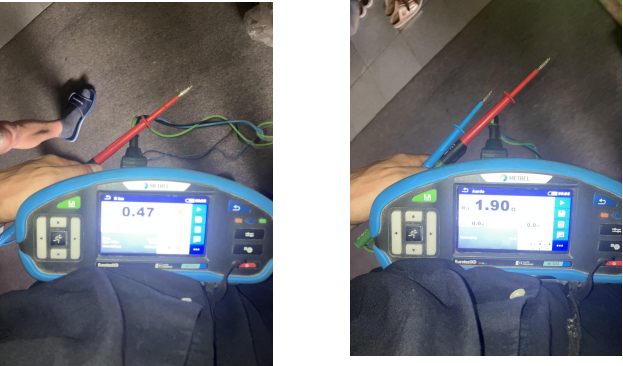
ΔI (mA)	In (A)	In - autres (A)	IΔt	Type	Circuits protégés	Test	x 2,5
300	40	-	-	A	20	OK	OK
30	40	-	-	A	2	OK	OK
30	40	-	-	A	3	OK	OK
