Asbestinventarisatetest

Raffelgemstraat 16/5, 9300 Aalst

Attestnummer : **20230711-000203.000**

Uitgegeven op : **11.07.2023**

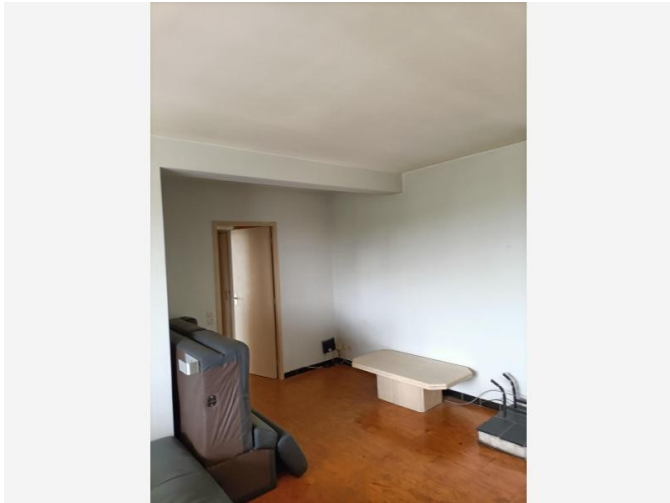
Fiche 2: Pleisterwerk

Geen asbest

Conclusie

#	Type	Referentie	Resultaat
2.1	Mengmonster	KU23163-1	Geen asbest

Beschrijving	Pleisterwerk
Omgeving	Binnen
Primaire drager	Binnenwand
Bindmiddel van materiaal	Gips - kalk

Gebondenheid op basis van bindmiddel	Niet-hechtgebonden
Hoeveelheid (oppervlakte - dikte - aantal)	<ul style="list-style-type: none"> • 250,00 m² - 1,00 cm - 1 stuk
Totaal volume	2,50 m ³
Identificatiemethode	Vaststelling met monstername
Destructieve handeling voor identificatie	Nee
